# 事業用自動車事故調査報告書

大型タンク車の追突事故（北海道石狩郡当別町）

調査番号 : 1711206  
車 両 : 大型タンク車  
事故の種類 : 追突事故  
発生日時 : 平成 30 年 2 月 13 日 10 時 36 分頃  
発生場所 : 北海道石狩郡当別町 国道 337 号

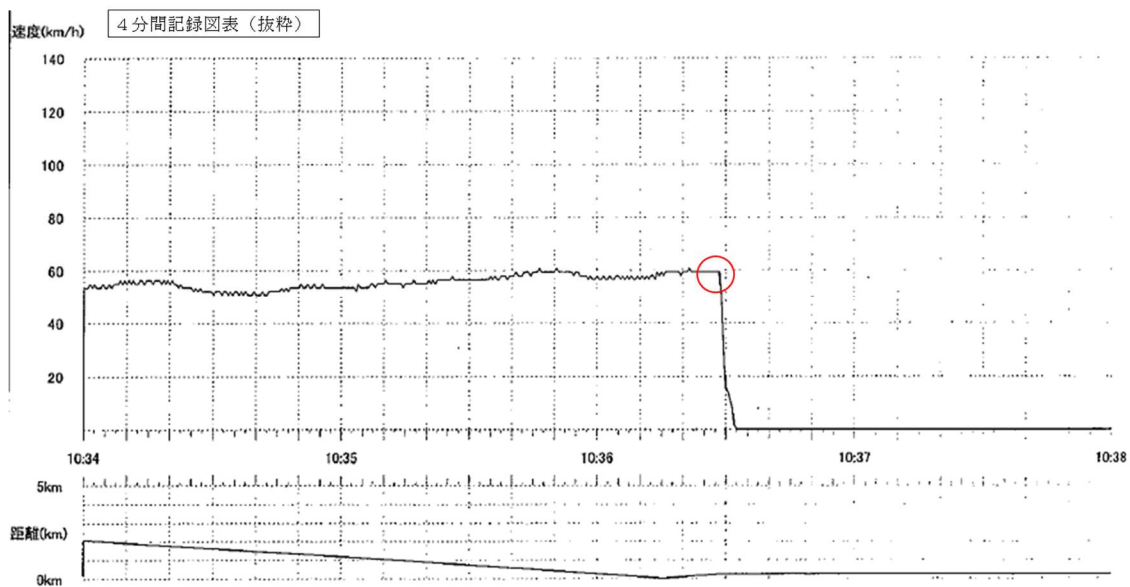
図 2 - 3 事故当日の運行記録計の 4 分間記録（○は事故発生付近）

- ・事故発生付近の 4 分間記録図表によると、10 時 34 分頃から速度は平均 55km/h で走行しているが、10 時 36 分頃に約 60km/h から急激に速度が低下して 0 km/h を示すに至っている。事故の直前にブレーキ操作によると思われる速度変化は見られない。

2.1.2.1に記述したように、当該車両に装着された運行記録計の記録によると、当該車両は、事故の8分前位から概ね55km/h前後の速度で走行していたものが、その後速度約60km/hとなって、事故地点付近で急激に減速し、0km/hに至っている。図2-3の4分間記録の波形によると減速の直前約15秒は、約60km/hとほぼ一定で走行しており、追突前のブレーキと推定される減速もないまま急停止しており、このことから、この速度で相手車両1に追突したものと考えられる。また、2.1.1.2に記述したように、当該所長の口述によれば、当該運転者から「相手車両に気付いた直後、ブレーキペダルを踏んだ感覚もなく追突した」と聞いていることから当該運転者によるブレーキ操作はなかったものと考えられる。さらに2.1.2.2に記述したドライブレコーダーの映像記録からも、当該車両が追突の瞬間まで、ほぼ一定速で前方の相手車両1に接近して行く状況が確認出来る。

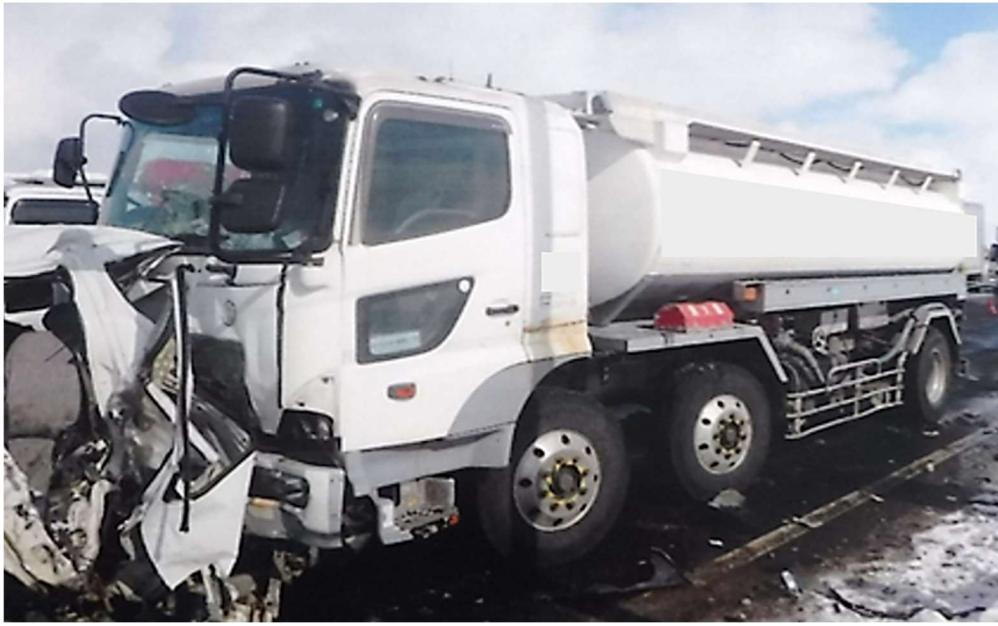
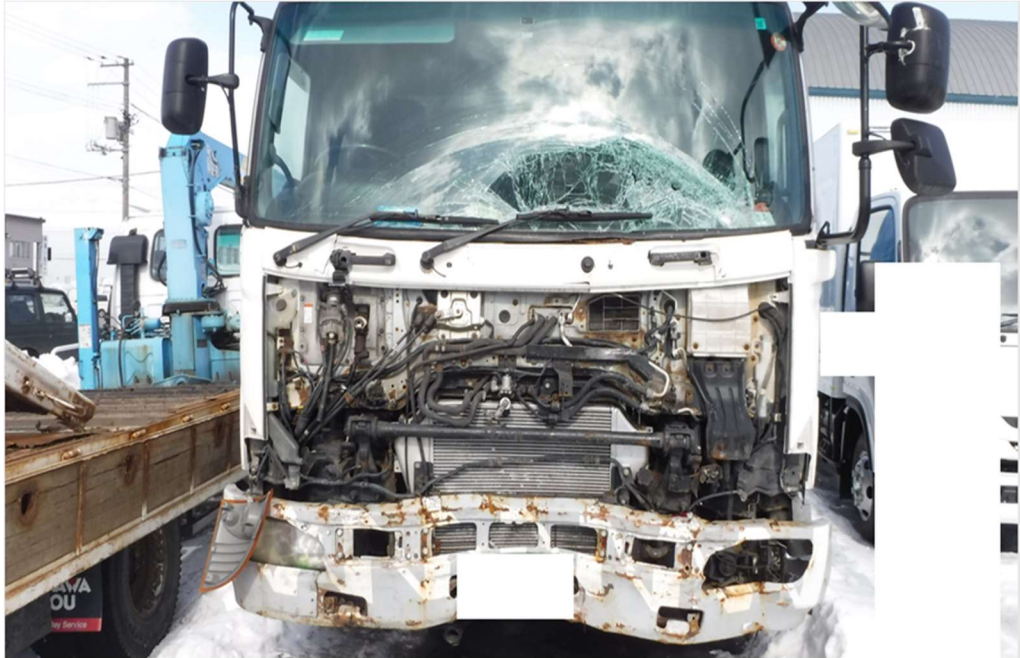
写真 1 - 1 当該車両

- ・当該車両の初度登録年は、自動車検査証によると平成16年であり、事故時の総走行距離は978,726kmである。
- ・当該車両には、ドライブレコーダーが装着されていたが、衝突被害軽減ブレーキ等の安全運転支援装置は装備されていない。
- ・当該車両は、第一石油類（ガソリン）、第二石油類（灯油、軽油）及び第三石油類（重油）を積載するタンク車であるが、事故当時は空積載であった。
- ・当該車両は、前輪が2軸のシングルタイヤで、後輪が1軸のダブルタイヤであり、タイヤは全てスタッドレスタイヤであった。
- ・本事故により、キャビン部前面が損壊した（写真1-1、1-2参照）。

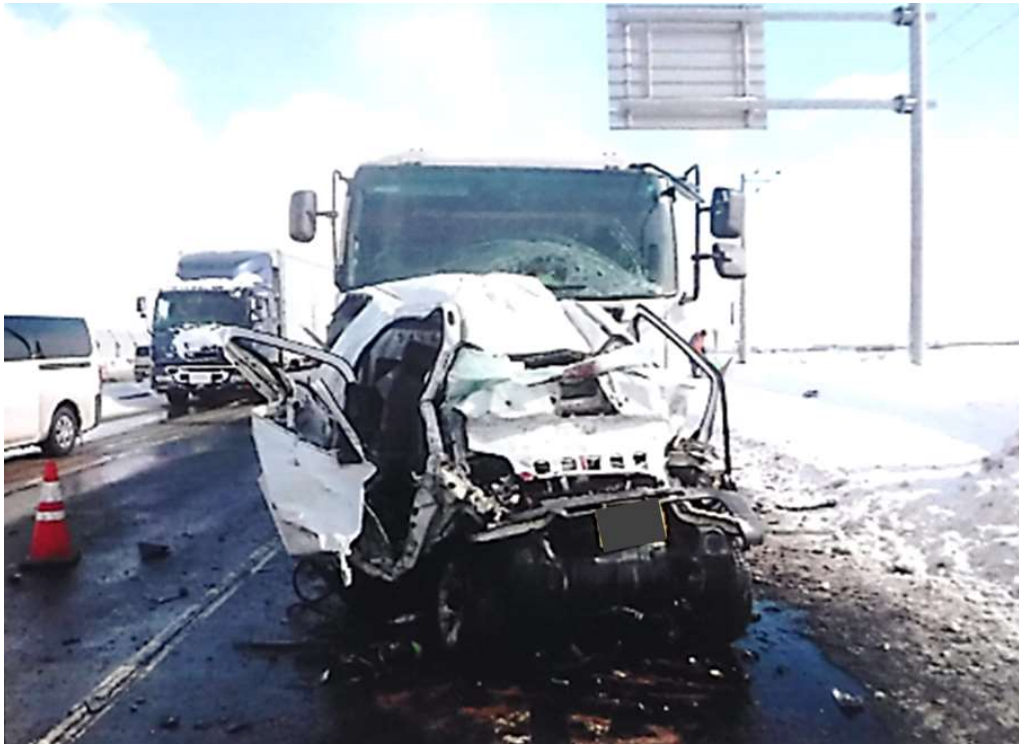
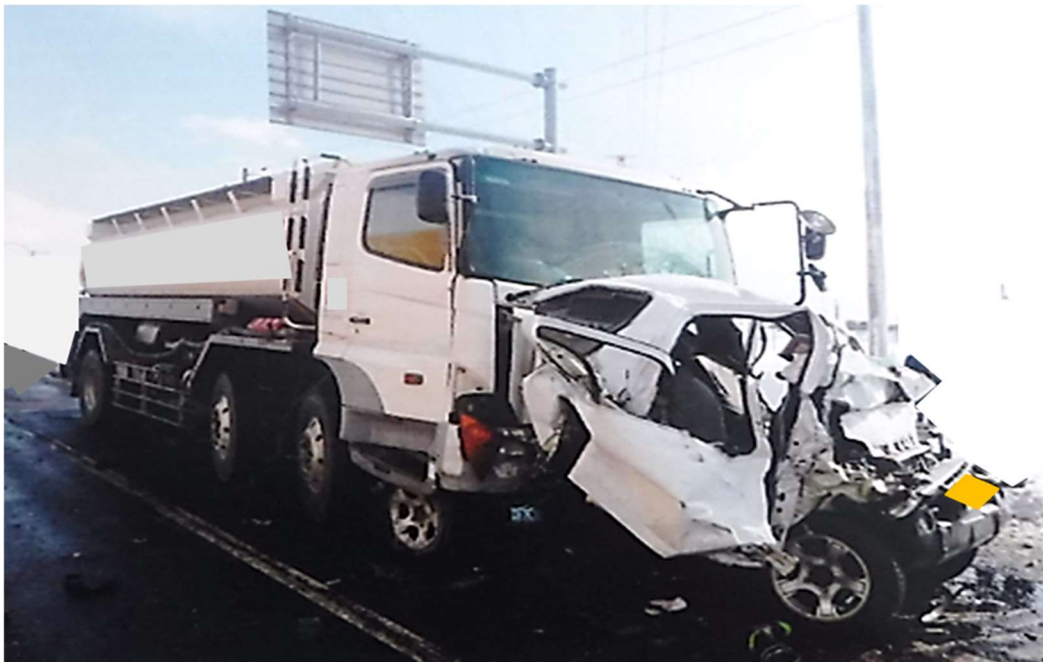
写真 2 - 1 相手車両 1

- ・相手車両1は、軽乗用車で、同乗者1名が乗っていた。
- ・本事故により、車両が大破した（写真2-1、2-2参照）。

この追突で、相手車両1は、後方から当該車両に追突された後、当該車両と一体となって進み相手車両2に追突しているが、当該車両の衝突のエネルギーが大きく、重量の大きい2台の大型車に挟まれるような形となり、車体に大きな力が加わったものと考えられる。写真2-1及び2-2に示すように、相手車両1は、メインフレームが変形しており、車体開口部（ドアフレーム周り等）の変形も著しく、車両全体は原形をとどめないほど大破している。左右の前輪間のエンジン上部付近に5個の空気吸入口付きパネルが認められるが、これは、本来は車体先端のフロントグリル部分であり、相手車両1の車体先端上部が、相手車両2の車体後端部と衝突し、その後潰れるように変形して、エンジン上部位置まで移動したものと考えられる。相手車両2の車体後端部の下に装備されている突入防止装置は、相手車両1の自車への突入を防止したと考えられるが、衝突のエネルギーが大きかったため、相手車両1の車体の変形が進行して、乗員の生存空間を確保できなかったものと考えられる。写真3-2に、事故後の相手車両2の突入防止装置を示すが、取付位置が全体に下方に変位していて、突入防止装置が折れるように変形していることが分かる。

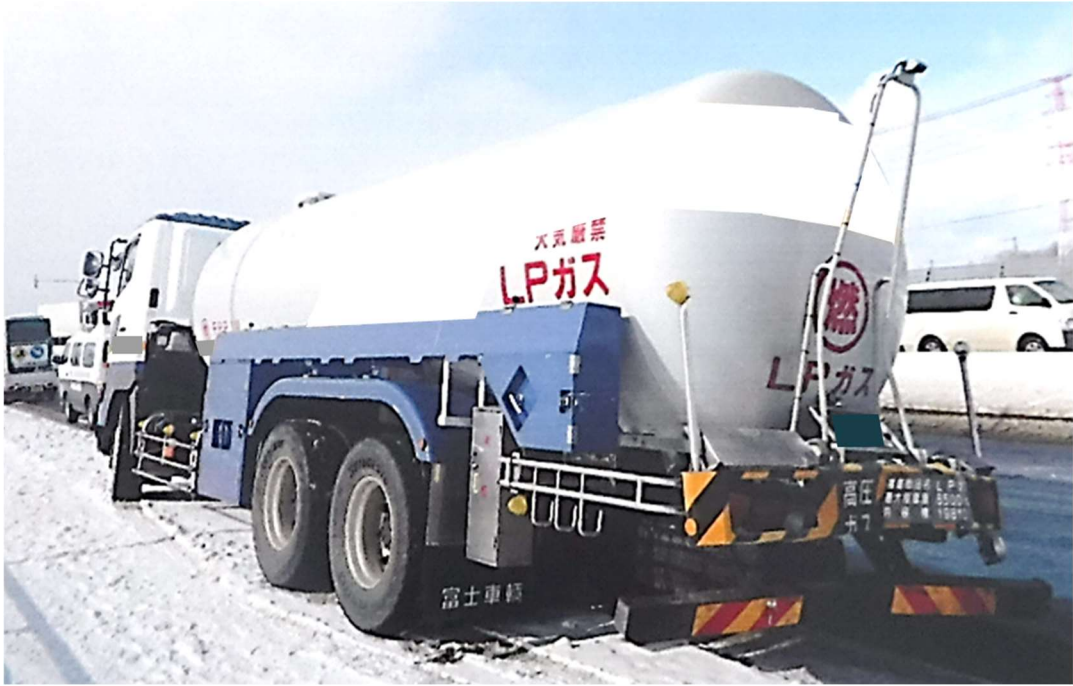
写真3-1 相手車両2

- ・相手車両2は、液化天然ガス（LPG）を積載するタンク車であるが、事故当時は空積載であった。
- ・同車は、前輪が1軸のシングルタイヤで後輪が2軸のダブルタイヤであり、タイヤは全てがスタッドレスタイヤであった。
- ・本事故により、後部バンパー等が破損した（写真3-1、3-2参照）。

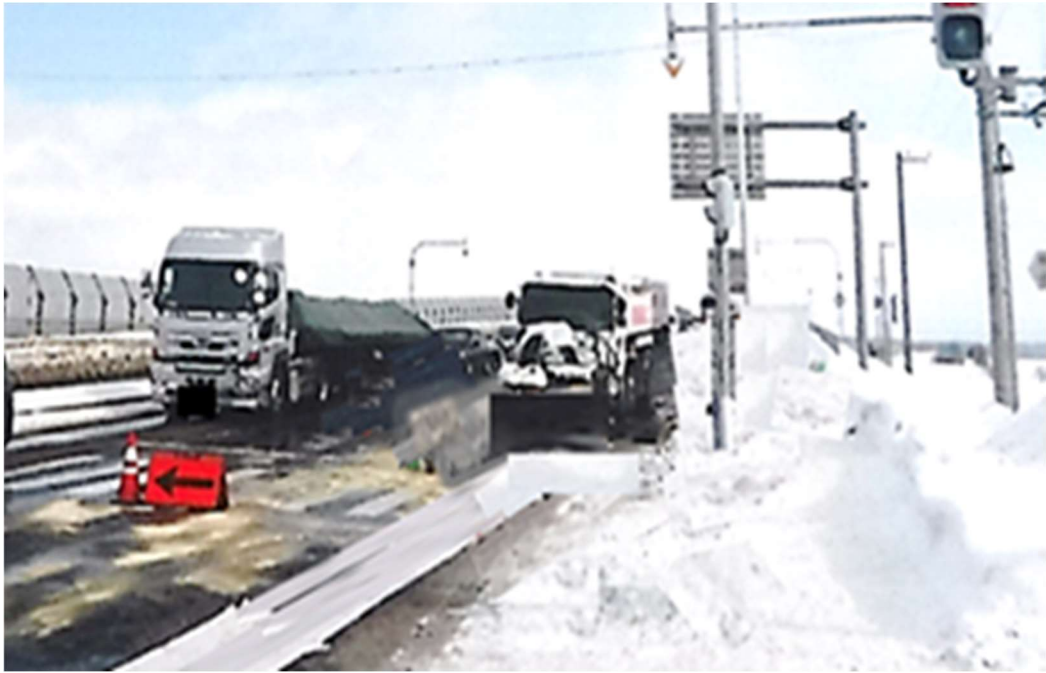
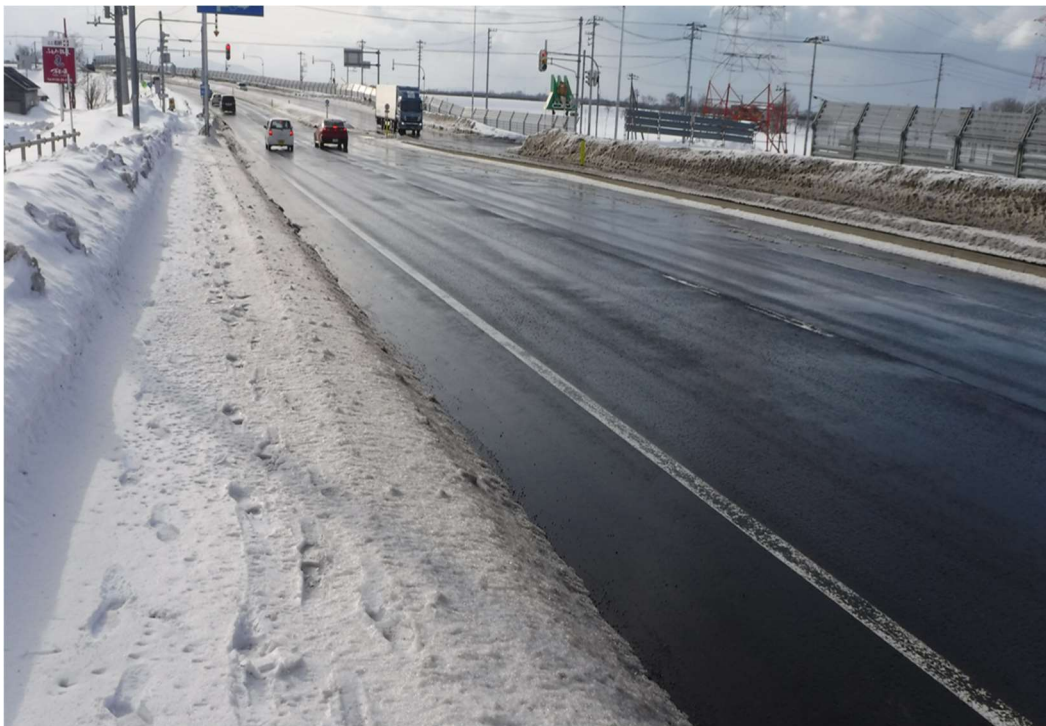
写真4-1 事故地点付近（江別市方面を望む）

- ・事故地点のある国道 337 号は、片側 2 車線で、第 1 通行帯及び第 2 通行帯の幅員はそれぞれ 3.5m、路側帯部分は幅 1.75m で、道路中央には幅 2.94m の中央分離帯が設置されている。
- ・交差点付近の道路の幅員は、片側 11.75m である。
- ・事故地点の交差点付近には、幅 3.0m の右折車線が設置されている。
- ・路側帯の外側には幅 3.5m の歩道が設けられている。
- ・事故地点から江別市方面へ約 300m の地点には、JR 学園都市線に架かる通称美登江跨線橋がある。
- ・美登江跨線橋は、江別市方面から上り勾配 (3.36%) で、札幌市方面へは下り勾配 (3.15%) となっており、美登江跨線橋と事故地点の高低差は 6.79m である (写真 4-1、4-2 参照)。
