事業用自動車事故調査報告書

大型乗合バスの衝突事故（神戸市中央区）

令和3年5月21日

調査番号 : 1963101
事業者 : 神戸市交通局
本社所在地 : 神戸市中央区
車 両 : 乗合バス (大型)
事故の種類 : 衝突事故
発生日時 : 平成 31 年 4 月 21 日 14 時 02 分頃
発生場所 : 神戸市中央区布引町 県道 30 号線

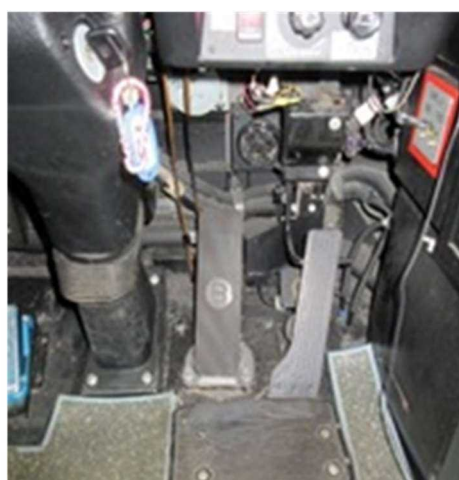
- ・歩行者との衝突直前に、サイドブレーキを操作して車両の停止を試みているが止まらず、横断歩道から約 14m 走行し、中央分離帯ガードレールに約 20 km/h で衝突している。
- ・その後、衝突の衝撃で車両は左方向に進路を変更し、約 18m 進んで停止している。
- ・車両が停止したのは、運転者がフットブレーキを踏んだことによる。
- ・事故原因は、ブレーキペダルとアクセルペダルの踏み間違い。
- ・運転者の右足は、ブレーキペダルとアクセルペダルの間に入り、アクセルペダルと連動するリンク部分を踏み込んでいた可能性がある。

**写真2 ブレーキペダル(左)と
アクセルペダル(右)**

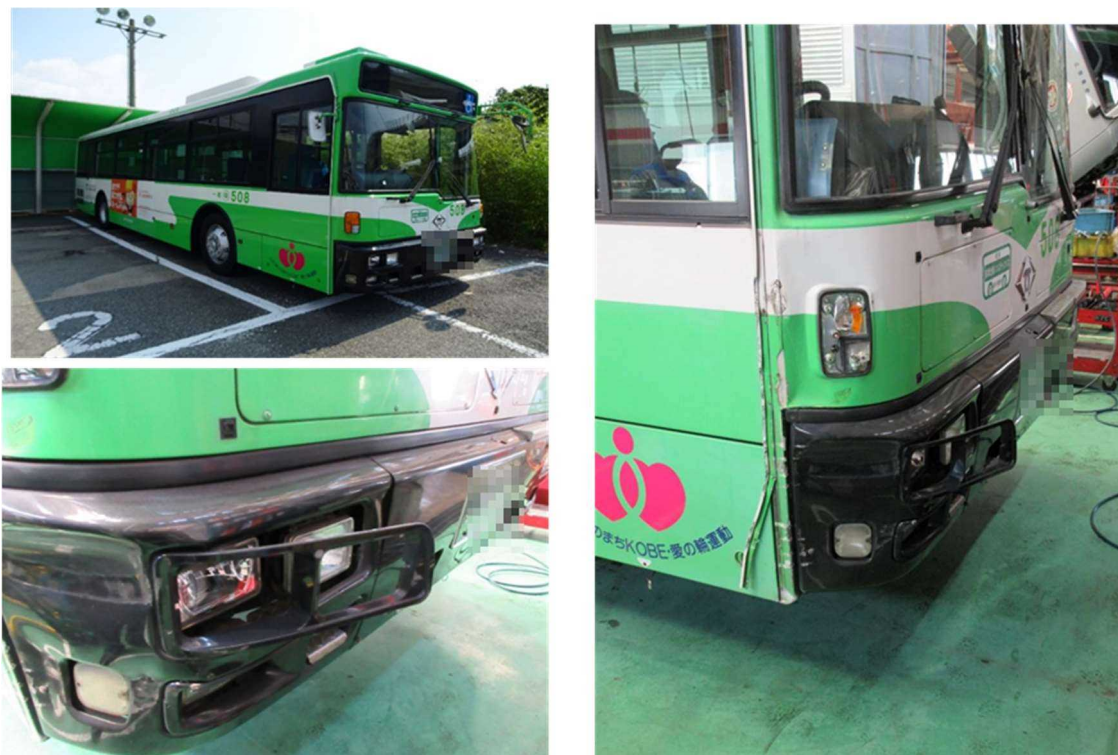
写真3 当該車両損傷状況

当該車両は、中央分離帯のガードレールに衝突したことにより、前部バンパー右側の一部及び車体前部右側が損傷しているものの、それ以外に大きな損傷は認められなかった（写真3参照）。

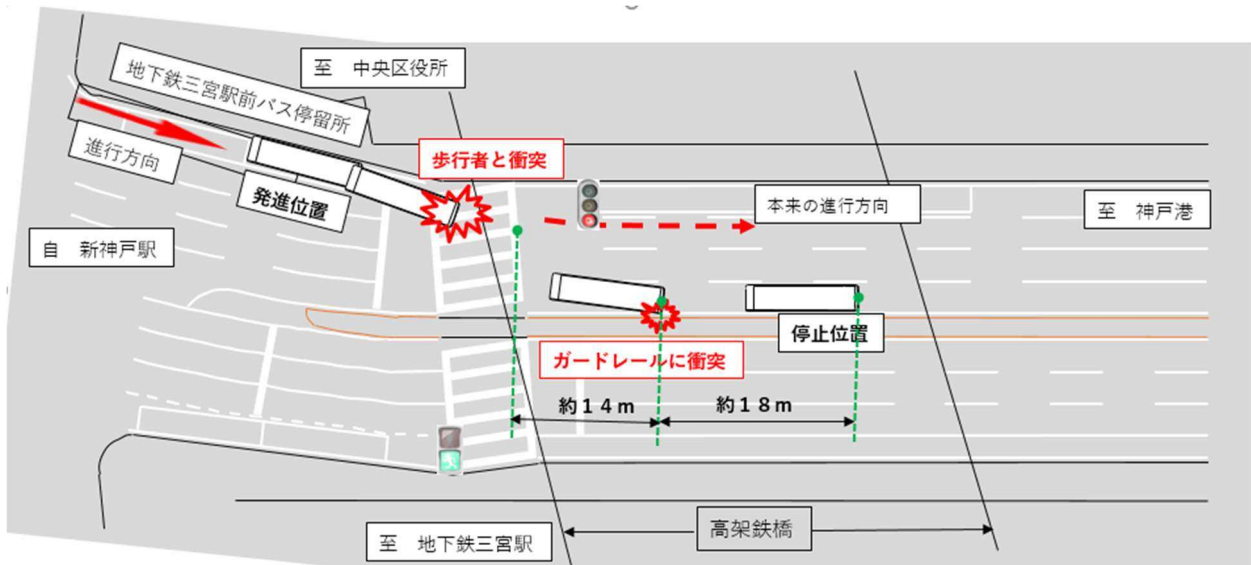
図3 事故状況図

- ・事故の発生地点は、地下鉄三宮駅前の横断歩道上である。
- ・当該運転者は、当該停留所ですべての乗客を降車させた後、外国人への道案内を行い、これが終了後、前方横断歩道の歩行者の往来から、自身の対面信号が赤色灯火であろうと判断して、当該車両を前方停止線まで進めようとして発進させている。
- ・発進後、当該車両は対面信号が赤色灯火であるにも関わらず、横断歩道手前にある停止線で停止することなく加速しながら走行を続けた。
- ・横断歩道上には、歩行者用信号機の青色灯火に従い多数の歩行者が横断中であったため、当該車両は計6名の歩行者と衝突した。当該車両は横断歩道を通過後も道路を斜めに横切るような形で約14m走行を続け、鉄道高架橋下の中央分離帯ガードレールに衝突した後、更に18m走行し、停止した（図3参照）。

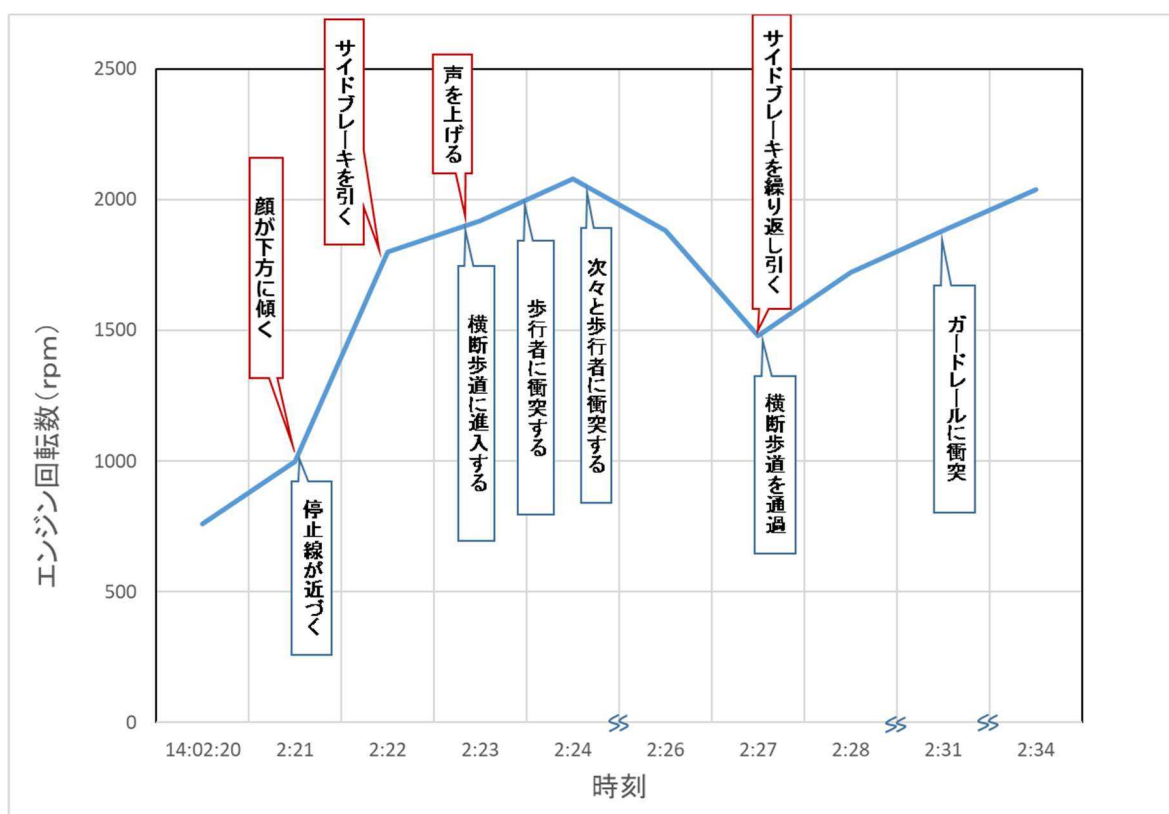
図5 ドライブレコーダーに記録された映像とエンジン回転数

ペダルをブレーキペダルだと思い強く踏み続ける傾向があるが、本件においても当該運転者が「ブレーキを踏んだが止まらなかった」と口述していて、この間、エンジン回転数は連続して最大トルク発生回転数の1400rpmを上回っており、横断歩道に進入した時点では最高出力回転数の2200rpm近くまで上昇している（図5参照）。

以上により、当該車両は横断歩道の停止線付近からアクセルペダルが強く踏み込まれたことが推定されるもので、当該運転者が車両を停止させようとしてブレーキペダルと誤ってアクセルペダルを操作したものと考えられる。

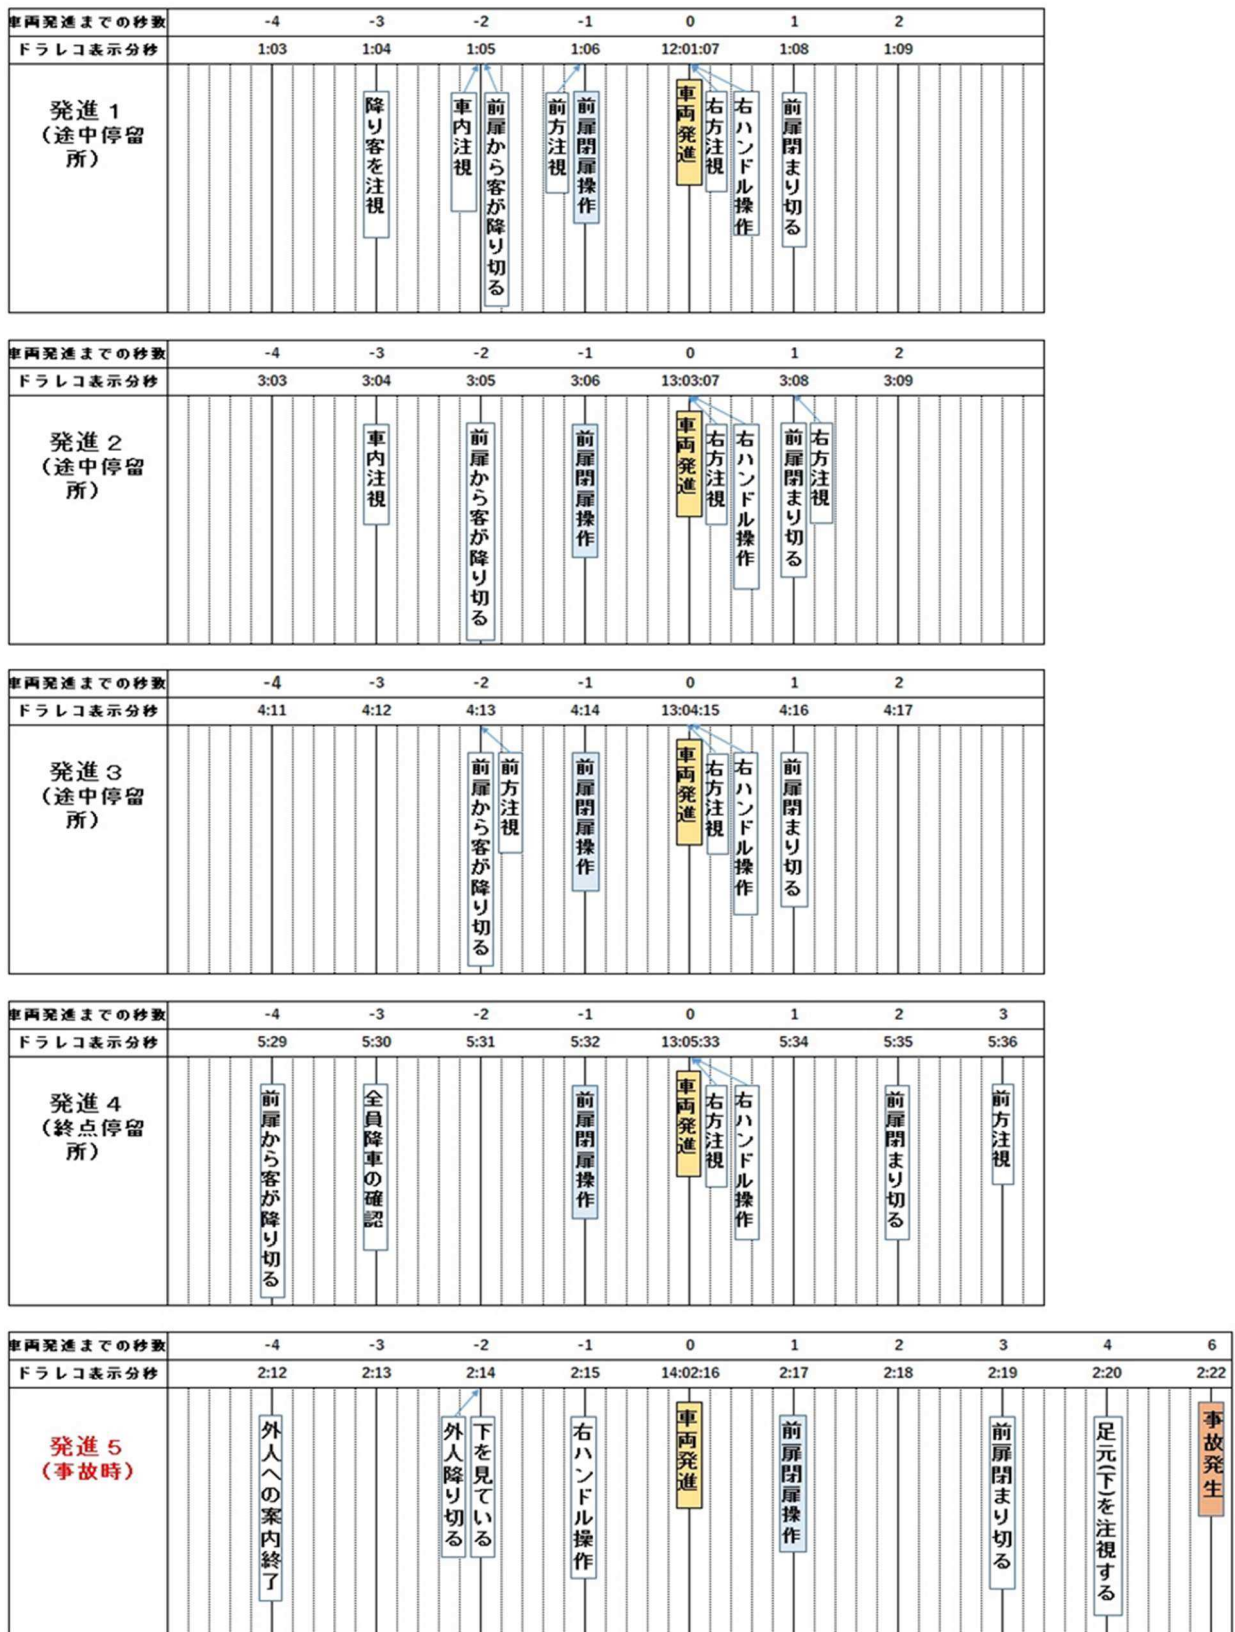
図 6 発進前後の運転操作状況

以上のことから、当該運転者は事故の発進時には、通常発進時と異なり、①車両発進後に前扉閉レバーを操作していること、②車両発進前の前方の安全確認が不十分なまま、発進していること、が確認された。

一方、2.4.6.4 に記述したように、当該運転者の直近における一般診断結果では、運転特性として「判断や動作のタイミングが早く、確認よりも判断・動作が先行しがちである。」旨の記載からも、当該運転者は事故当日、外国人に対する道案内で約2分の時間を要したことで、先を急ぐ感情が生じ、いつもの発進時とは違った発進手順を行った可能性が考えられる。

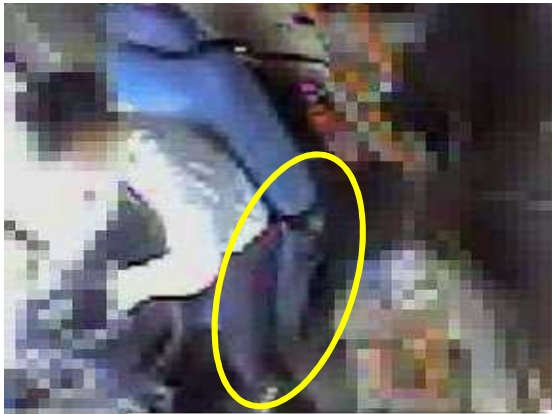
写真4 通常時の発進

なお、案内対応は座面左端まで臀部をずらし、外国人に接近した形で行っている。案内の終了後、通常に着座位置（写真4参照）に座り直すことなく、やや前傾姿勢のまま発進操作（写真5参照）をしており、これがペダル操作の正確性を欠く要因の一つとなった可能性が考えられる。

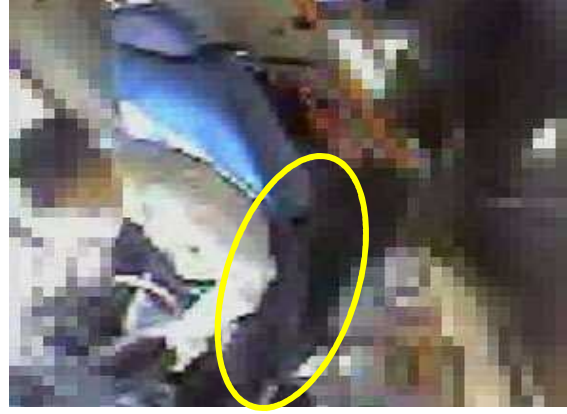
写真5 事故時の発進

また、2.1.1.3に記述したように、当該運転者が事故当日履いていた靴は、日常的に使用している運動靴で、指の付け根部分の幅は比較的狭く、かかとを床につけず、ペダル間を移動させる方法で操作していることから、これらもブレーキペダルとアクセルペダルの上に右足が入りやすい状況が生じていた可能性も考えられる。
