# 事業用自動車事故調査報告書

大型トラックの追突事故（滋賀県蒲生郡竜王町）

調査番号 : 1933202  
車 両 : 大型トラック  
事故の種類 : 追突事故  
発生日時 : 令和元年6月13日 13時10分頃  
発生場所 : 滋賀県蒲生郡竜王町 名神高速道路

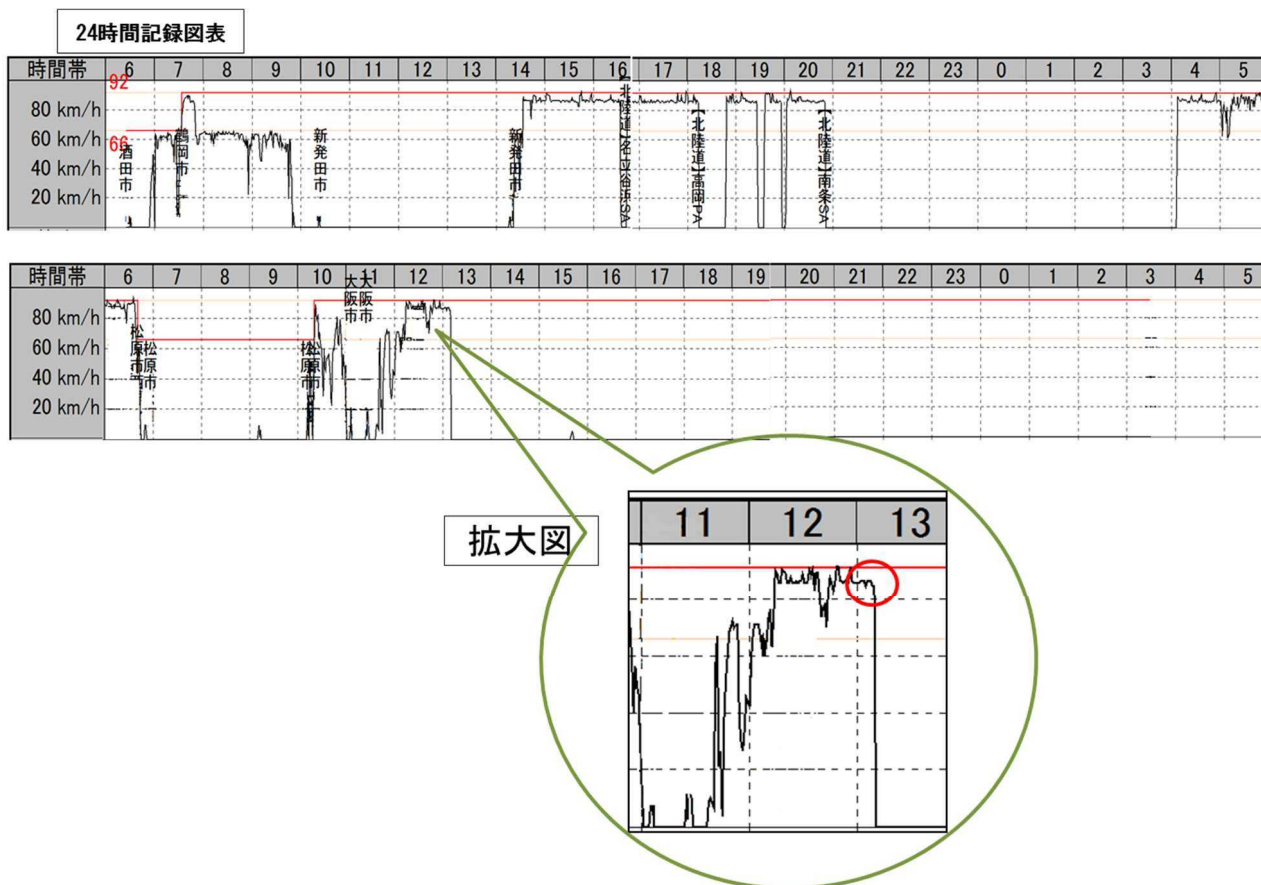
図2 事故当時の運行記録計の記録（運転日報より抜粋）  
（○は事故発生付近）

- ・事故当日は、4時8分頃走行を開始し、平均約85km/hの速度で約2時間50分走行し、停止している。
- ・その後、10時11分頃に再び走行を開始し、平均約60km/hの速度で約50分走行、約20分の停止を挟み約30分間平均約60km/hの速度で走行してから、平均約85km/hの速度で約1時間走行したところで、急激に速度の波形が下降し停止している。

2.1.2.1に記述したように、デジタル式運行記録計の記録によれば、当該車両の衝  
突速度は約85km/hであったと推定される。また、急激に減速する直前には速度変化  
が見られないこと、2.1.2.2に記述したドライブレコーダーの映像記録からも追突の  
瞬間まではほぼ一定速度で相手車両1に接近している状況や2.1.1.1に記述したよう  
に、当該運転者は、衝突直前、ハンドル操作やブレーキ操作をすることができなかつ  
た旨の口述をしていることからブレーキ操作がないまま追突したものと推定され  
る。

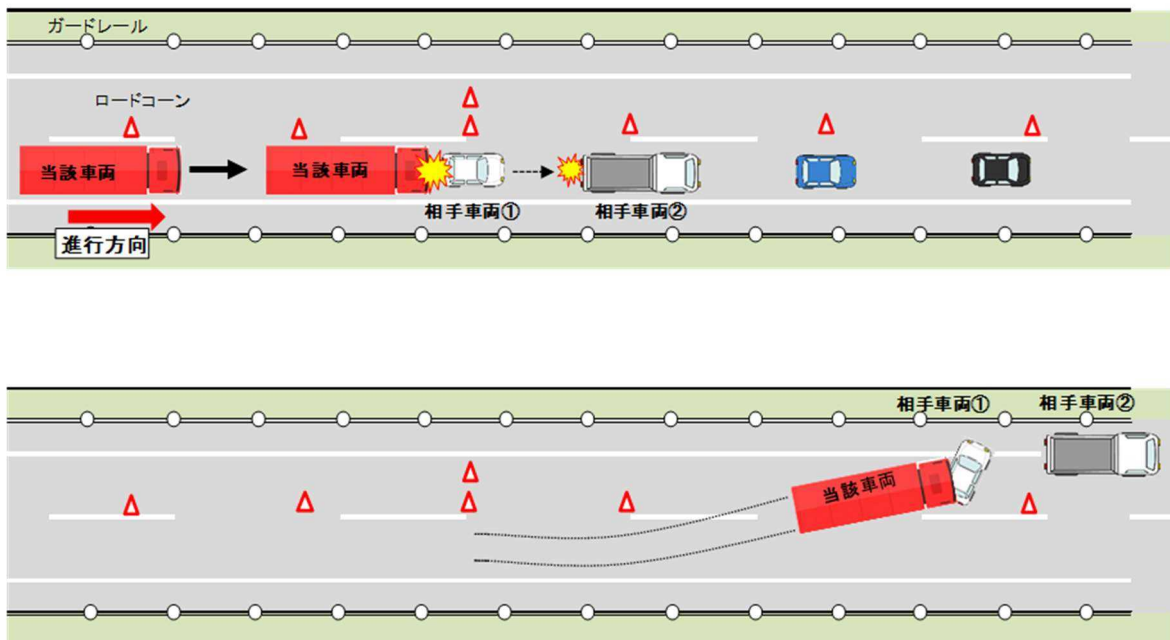
参考図2 事故地点見取図

前項に示したとおり、当該車両は速度約 85km/h で相手車両 1 に追突し、参考図 2 に示すように相手車両 1 を押したまま進み、次にその前方の相手車両 2 に追突している。相手車両 1 は乗車定員 8 名のステーションワゴンで、車体前方部分、後方部分ともに原形をとどめないほど変形しており（写真 2、写真 3-1 及び 3-2 参照）、相手車両 1 がほぼ停止状態であったところ、後方から 10 倍以上質量がある当該車両が高速で衝突してきたものであり、その後、相手車両 1 と当該車両とが一体となって、高速のまま前方を低速走行する相手車両 2 に衝突したものである。

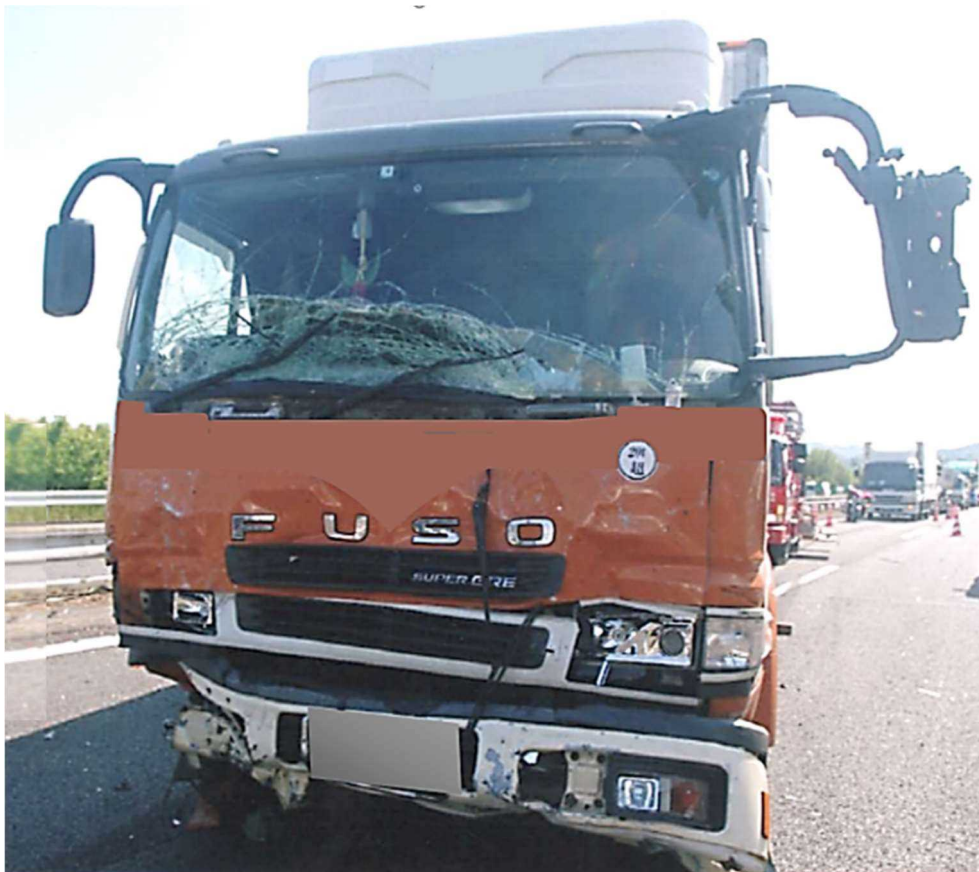
写真1 当該車両

- ・当該車両の初度登録年月は、自動車検査証によると平成18年4月であり、事故時の総走行距離は1,858,290kmである。
- ・当該車両には、速度抑制装置、クルーズコントロールが装備されており、ドライブレコーダーが装着されていた。
- ・当該車両は、追突したことによりキャビン部前面が損傷した（写真1参照）。

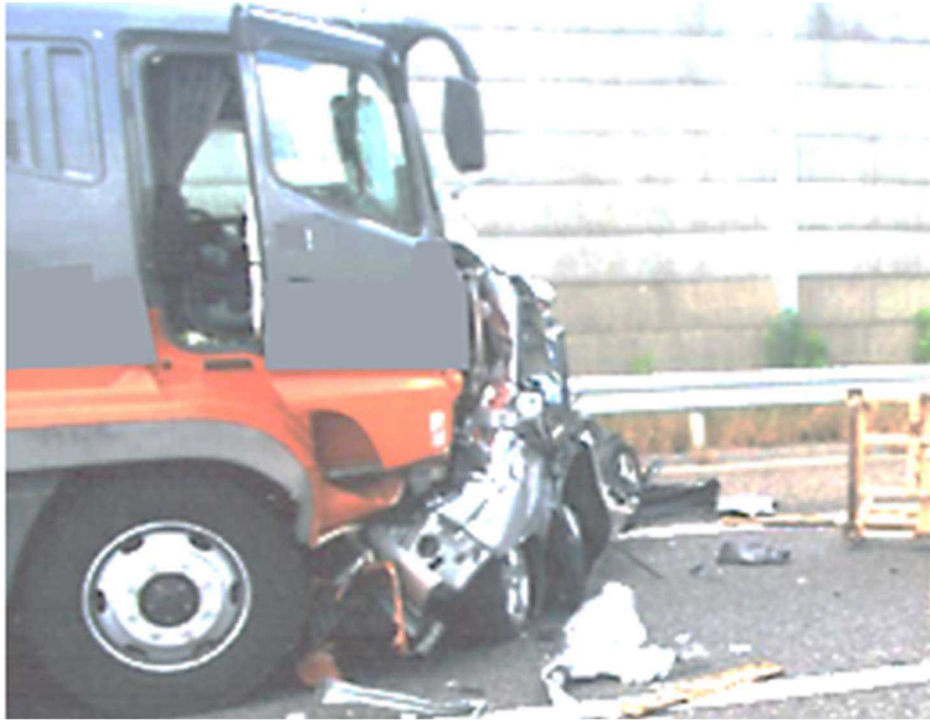
写真2 当該車両（左）と大破した相手車両1（右）

- ・相手車両1は、自動車検査証によると、乗車定員8名の小型乗用、ステーションワゴンである。
- ・相手車両1は、当該車両に追突され、さらに押されて相手車両2との間に挟まれ、押し潰される形となり大破した（写真2、写真3-1及び3-2参照）。

相手車両 1 の被害状況については、当該車両の車体前部右側のメインフレームに繋がるバンパー部分が相手車両 1 の車体後部を大きく変形させており（写真 1 及び 2 参照）、この後部の変形は、リヤサスペンション部分から、後車軸を越えて車室部アンダーパネルまで進行している。写真 3-1 及び 3-2 からは、車体全体が大きく歪んでいることも分かり、衝突の激しさがうかがわれる。またこれに対して、相手車両 1 の前部の被害については、こちらも車体前面から全体にかけて大きく変形しているが、車体前面下部（フロントエンド部）は、相手車両 2 の後部突入防止装置と衝突し、また、車体前面上部のエンジンフードから上の部分については、相手車両 2 のメインフレーム上の荷台の後端部と衝突したと考えられる。これらの変形から前方からの外力も車体全体を歪ませていると考えられ、激しい衝突があったことが推定される。

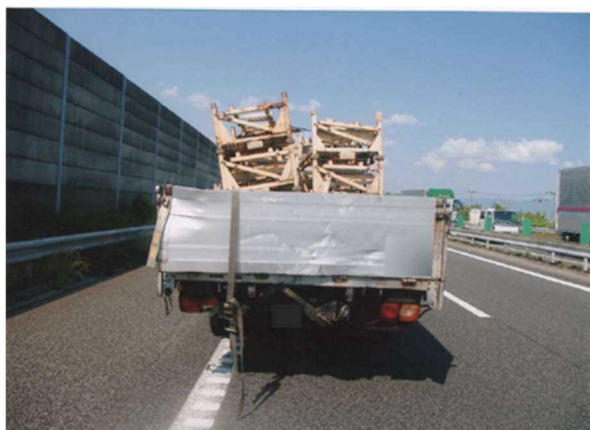
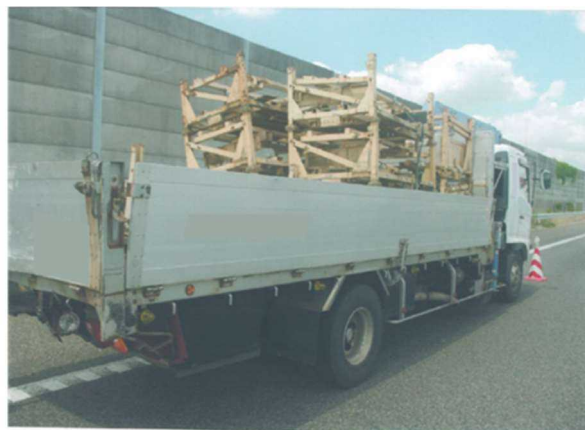
写真4-1 相手車両2

- ・相手車両2は、自動車検査証によると、普通貨物のキャブオーバトラックである。
- ・相手車両2は、当該車両及び相手車両1から追突されたことにより、車体後面を損傷した（写真4-1参照）。

相手車両 2 の車体後面位置に装備されていた突入防止装置が折れ曲がって前方に大きく変形して（写真 4-1 参照）いることから、事故時に相手車両 1 の相手車両 2 への突入を防止するよう働いたと考えられるが、今回の場合、衝突のエネルギーが大きいことから、相手車両 1 の車体の変形が大きくなり、結果として乗員の生存空間を確保できなかったと考えられる。なお、相手車両 2 の後部突入防止装置については、仮に、このケースで同装置が装備されていなかった場合を想定すると、相手車両 1 が更に大きく相手車両 2 の下部に潜り込むことが考えられることから、被害が増大した可能性も考えられる。
