事業用自動車事故調査報告書

大型トラックの衝突事故（千葉市美浜区）

令和 4 年 12 月 16 日

調査番号 : 1943204
車 両 : 大型粉粒体運搬車
事故の種類 : 衝突事故
発生日時 : 令和元年 12 月 11 日 2 時 11 分頃
発生場所 : 千葉県美浜区 国道 14 号

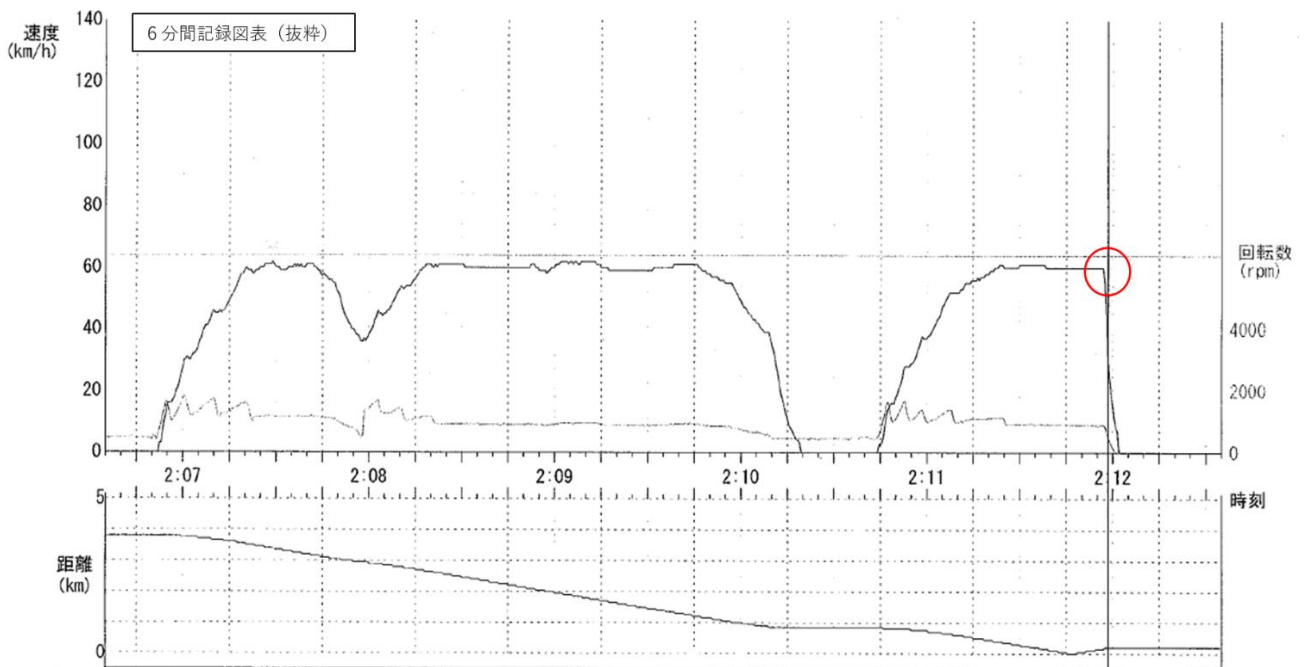
図 2-2 事故当日の運行記録計の6分間記録 (○は事故発生付近)

- ・事故当日の2時間記録図表によると、当該車両は1時55分頃に走行を開始しておおむね57km/h前後の速度で走行している。
- ・事故当日の6分間記録図表によると、2時06分50秒頃に発進し約57km/hで走行し、2時07分45秒頃から約57km/hから約40km/hに減速し、2時08分20秒頃にまた約57km/hに戻りそのまま約1分30秒間走行している。その後、2時10分20秒頃に約25秒間停止している。2時10分45秒頃に走行を再開し約57km/hの速度で走行しているが、2時11分55秒頃に約57km/hから急激に速度が低下して0km/hを示すに至っている。急激に速度が低下する直前に速度変化は見られない。

2.1.2.1 に記述したように、当該車両に装着された運行記録計の記録によると、当該車両は、1時55分頃に出庫し、おおむね57km/h前後の速度で走行し、2時10分20秒頃に約25秒間停止した後、走行を再開し約57km/hで走行しているが、2時11分55秒頃に衝突前のブレーキと推定される減速もないまま急激に速度が低下して0km/hを示すに至っている。

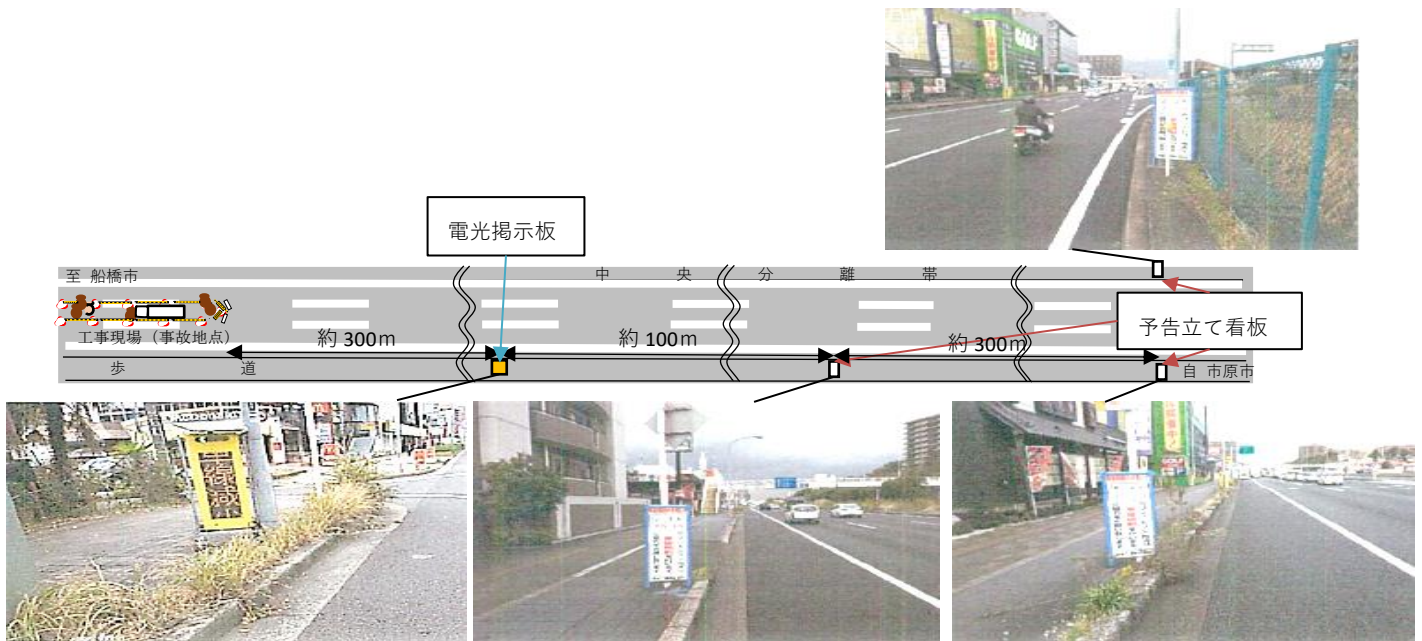
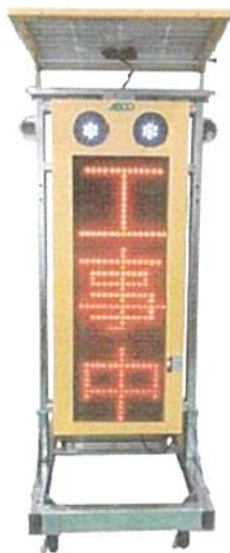
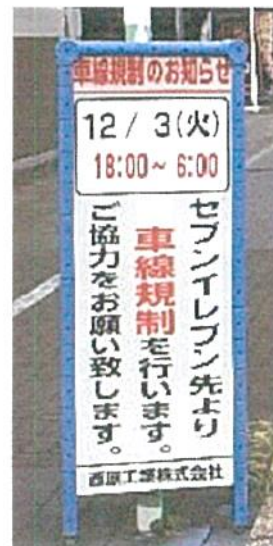
図3 電光掲示板及び予告立て看板の設置状況

- ・事故現場付近は、片側 3 車線の国道 14 号と国道 357 号が重複している道路である。
- ・事故地点付近の工事現場は、既に埋設されている下水道管の耐震化工事で、下水道管渠内に新たな管渠を構築する管更生工事である。
- ・工事現場の工期は、令和元年 6 月 28 日から令和 2 年 3 月 5 日の予定であったが、本件事故により延長された。
- ・工事現場に伴う規制時間については、歩道を使用するの工事は、9時から17時まで、車道を使用するの工事については、基本 21 時から翌朝 5 時までだが場所によっては時間が前後することがある。
- ・事故当時の車線規制の方法については、作業をするマンホールの前後約 30m を赤色ロードコーンと黄色と黒色のコーンバーで規制線を作り、マンホールの前後に車両を停止させて第 2 車線のみ車線規制を行っていた。規制線の前部に 1 名、後部に 2 名、交通誘導警備員を配置し、最後尾の規制線の外側に矢印誘導板 2 枚を設置し、規制線の内側に交通誘導警備員が灯火式停止棒を振って左右の車線への車線変更を促し、当該警備員の背後に「工事中」の表示板を乗せた車両を配置していた。(参考図 2-1 参照)
- ・作業は、マンホール内で行われ、マンホールの前後に相手車両 2 と相手車両 1 を配置し、その間にマンホール内で作業する者が 1 名、マンホールの両脇に作業をサポートする者 2 名が配置されていた。
- ・工事現場 (事故地点) の手前約 300m の歩道上に「工事中」の電光掲示板が、その手前約 100m の歩道上に工事を予告する立て看板が、さらにその手前約 300m の歩道上及び中央分離帯に工事を予告する立て看板がそれぞれ設置されていた。(図 3 及び写真 1、2 参照)
- ・前日の工事現場は、事故当日と同じ場所では行われていなかった。
