# 事業用自動車事故調査報告書

大型トラックの追突事故（山梨県甲州市）

令和5年9月22日

調査番号 : 2122201  
車 両 : 大型トラック  
事故の種類 : 追突事故  
発生日時 : 令和3年7月14日 21時22分頃  
発生場所 : 山梨県甲州市 中央自動車道

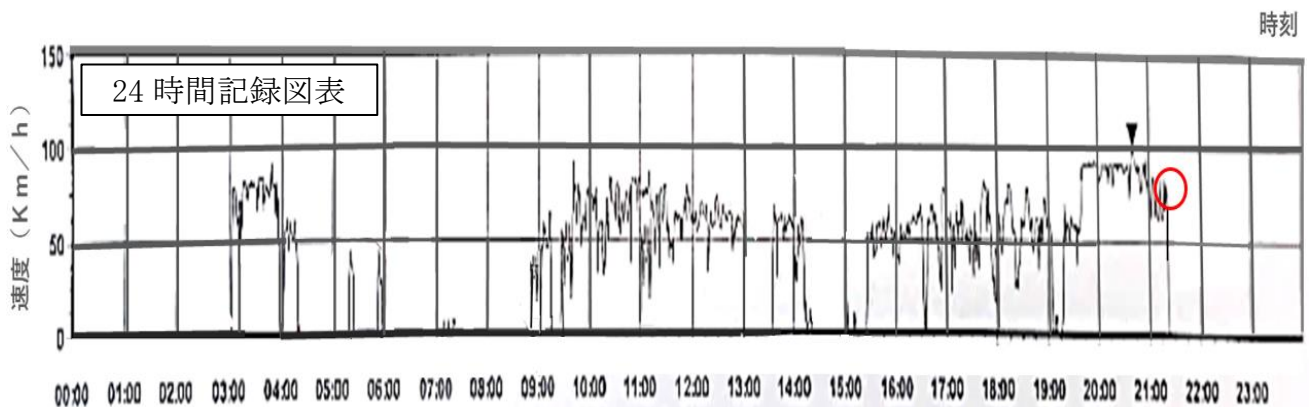
図2-1 事故当日の運行記録計の記録（○部分は事故発生付近）

- ・ 事故当日の24時間記録図表（図2-1参照）によると、当該車両は、3時00分頃走行を開始し、4時20分頃に停止している。
- ・ 8時50分頃走行を開始し、平均速度約70km/hで走行し、13時00分頃に停止している。13時30分頃走行を開始し、平均速度約60km/hで走行し、14時20分頃に停止している。
- ・ 15時25分頃走行を開始し、平均速度約60km/hで走行していたが、19時40分頃から平均速度は約90km/hに上がっている。
- ・ 事故直前の6分間記録図表（次頁図2-2参照）は、上段が速度、下段がブレーキ作動を示し、図表によると、車両の速度は約80km/hから約46km/hの間で速度が変動しながら走行している。
- ・ 21時20分頃からは、断続的にブレーキを繰り返し操作し減速している。
- ・ 21時22分頃に、約58km/hから徐々に速度を上げて、約15秒後に速度が約75km/hに達し、そこから急激に速度が低下して21時22分20秒頃停止している。

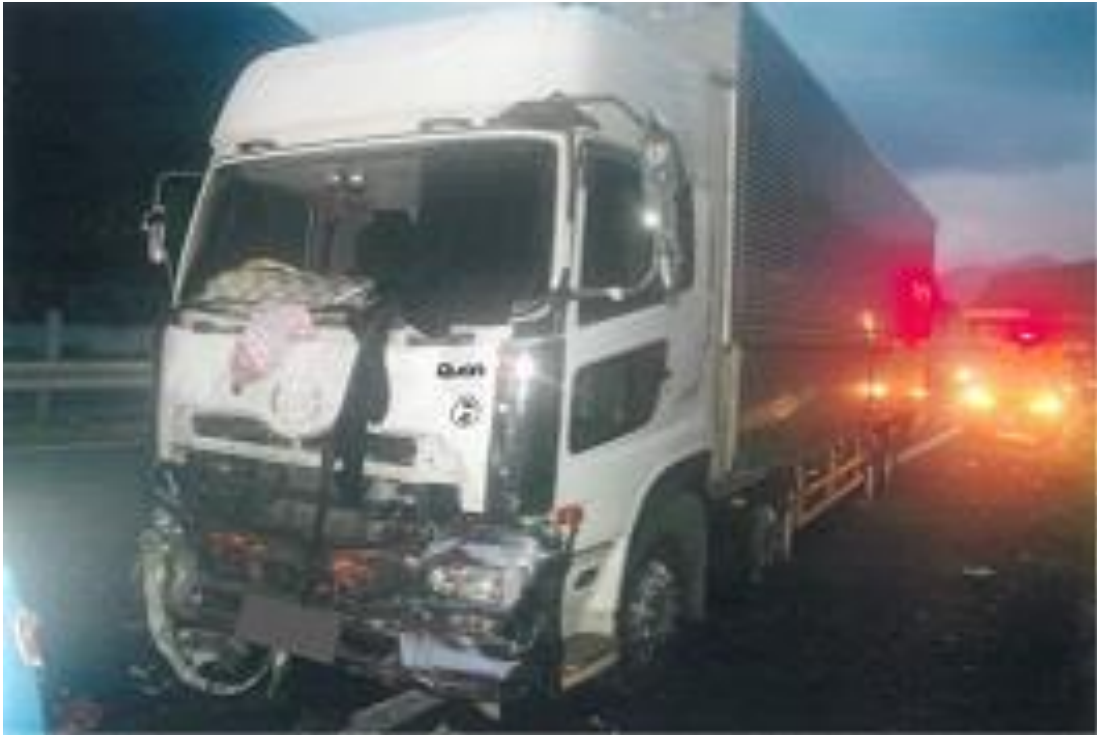
写真1 当該車両

- ・当該車両は、自動車検査証によると初度登録年は平成29年であり、事故時の総走行距離は470,419kmであった。
- ・本件事故により、車両前部が大きく損傷した（写真1参照）。
- ・当該車両には、アダプティブ・クルーズ・コントロール<sup>3</sup>（以下「ACC」という。）、衝突被害軽減ブレーキの安全運転支援装置が装備されていた。
- ・装備されていた衝突被害軽減ブレーキは、ミリ波レーダー<sup>4</sup>を使用したもので、衝突の可能性を判断すると、緊急制動が作動する1.4秒以上前に第1警報（聴覚警報）、0.8秒以上前に第2警報（警報制動<sup>5</sup>）が作動し、緊急制動の減速量は10km/h以上とする基準に適合するものである。

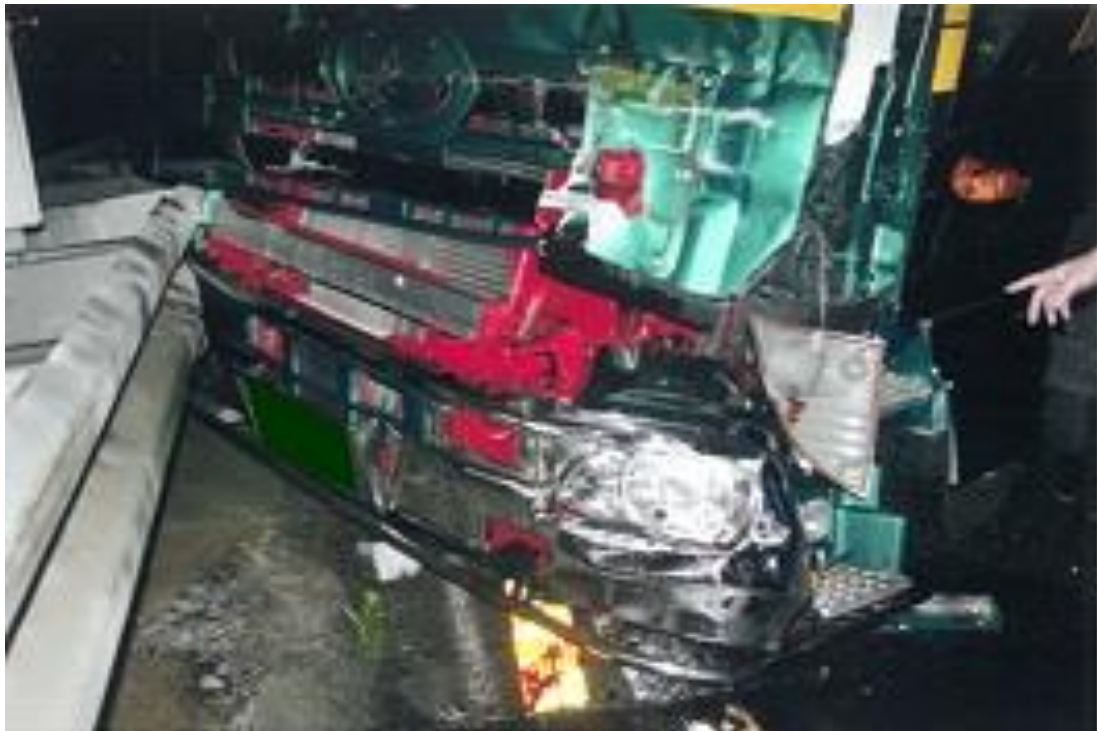
写真2-1 相手車両2の車両前部

- ・相手車両 2 は、自動車検査証によると、普通貨物、バン型の大型トラックで、運転者 1 名が乗車していた。
- ・相手車両 2 は、相手車両 1 が車両後部右側に衝突したことで、車両前部左側が相手車両 3 の車両後部中央に衝突、道路中央側に進行し、車両前部を道路中央側のガードレールに、車両後部を道路外側のガードレールに接触させ、斜めに道路を塞ぐ形で停止した。
- ・事故により車両前部及び後部が損傷した（写真 2-1、2-2、2-3 参照）。

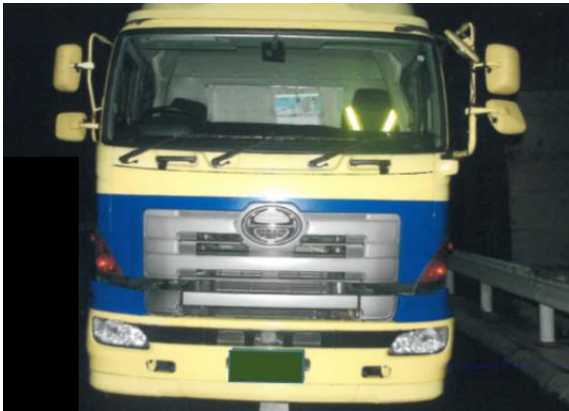
写真3-1 相手車両3の車両前部

- ・相手車両 3 は、自動車検査証によると、普通貨物、バン型の大型トラックで、運転者 1 名が乗車していた。
- ・相手車両 3 は、相手車両 2 が車両後部中央に衝突したことで、相手車両 4 の車両後部左側に衝突した。
- ・事故により車両前部右側及び車両後部中央が損傷した（写真 3-1、3-2 参照）。

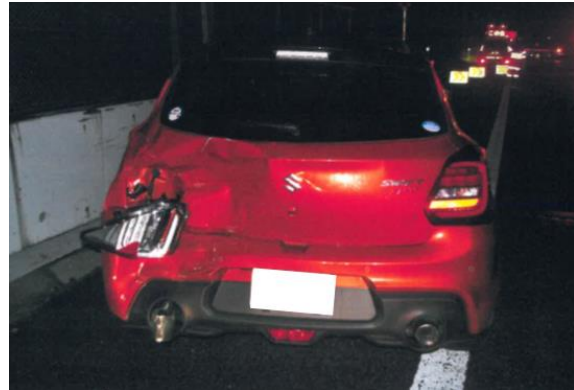
写真4-2 相手車両4の車両後部

- ・相手車両 4 は、自動車検査証によると、乗車定員 5 名の普通乗用、箱型で、運転者 1 名が乗車していた。
- ・相手車両 4 は、相手車両 3 が衝突したことで、車両後部左側が損傷した（写真 4-1、4-2 参照）。
