事業用自動車事故調査報告書

〔特別重要調査対象事故〕

大型トラクタ・コンテナセミトレーラの衝突事故（徳島県小松島市）

調査番号 : 2182102
事業者 : 大坪運輸有限公司
本社所在地 : 徳島県徳島市
車 両 : 大型トラクタ・コンテナセミトレーラ
事故の種類 : 衝突事故
発生日時 : 令和3年12月16日 7時37分頃
発生場所 : 徳島県小松島市和田島町 県道218号線

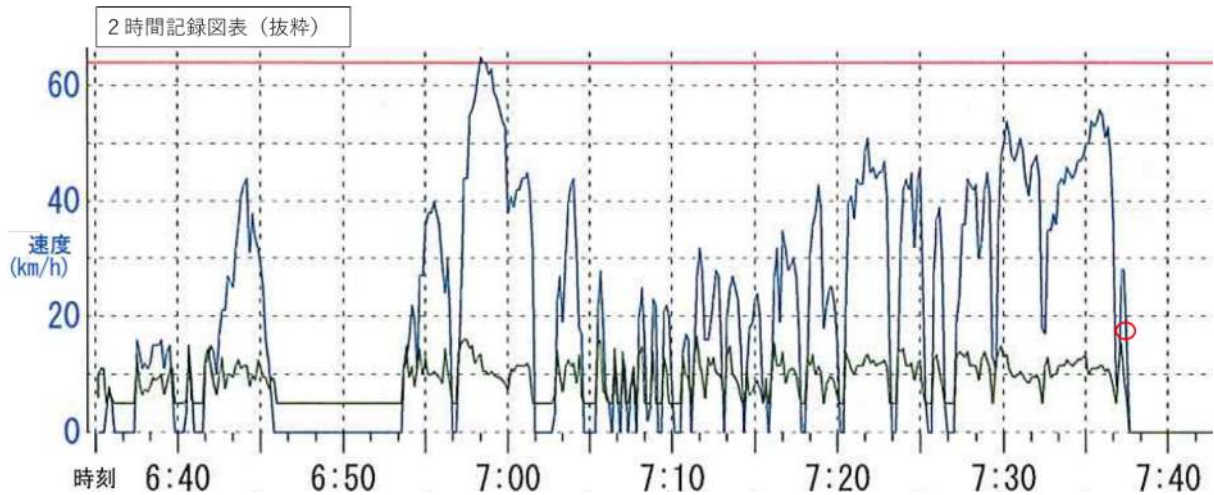
- ・事故当日の2時間記録図表によると、当該車両は6時35分頃走行を開始して10分間走行した後、8分間停止し、6時53分頃再び走行を開始している。平均35km/hで走行し、7時37分頃に停止している。
- ・事故当日の6分間記録図表によると、7時35分頃から平均50km/hで走行し、7時36分30秒頃から減速し、7時36分53秒頃に停止している。14秒後の7時37分07秒頃に走行を開始し、7時37分18秒頃に28km/hになったところで緩やかに減速を開始している。7時37分28秒頃の18km/hから停止に向けた減速が開始され、7時37分36秒頃に0km/hになっている。

図 2 - 1 事故当日の運行記録計の 2 時間記録 (○は事故発生付近)

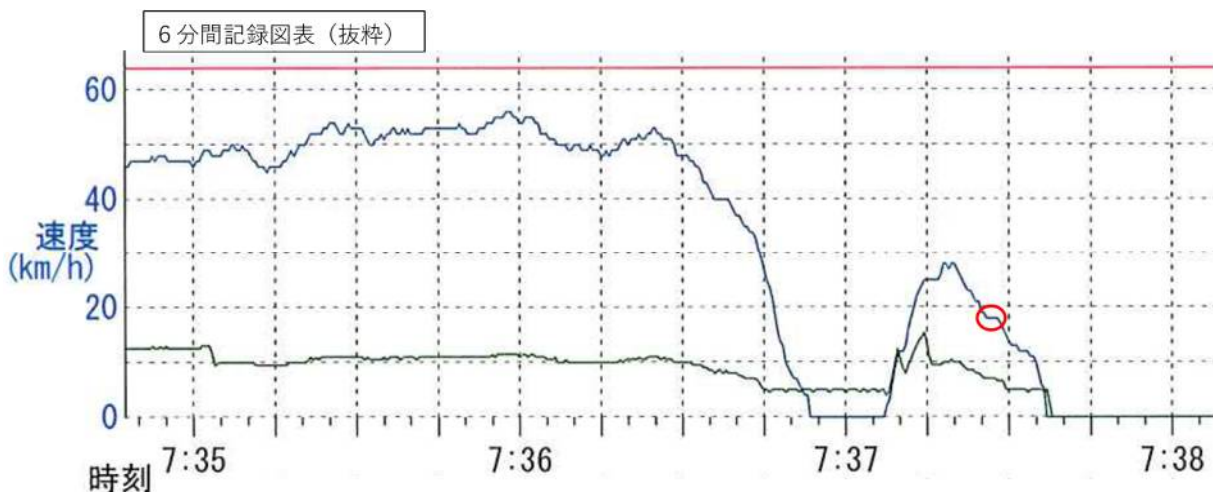
図 2 - 2 事故当日の運行記録計の 6 分間記録 (○は事故発生付近)

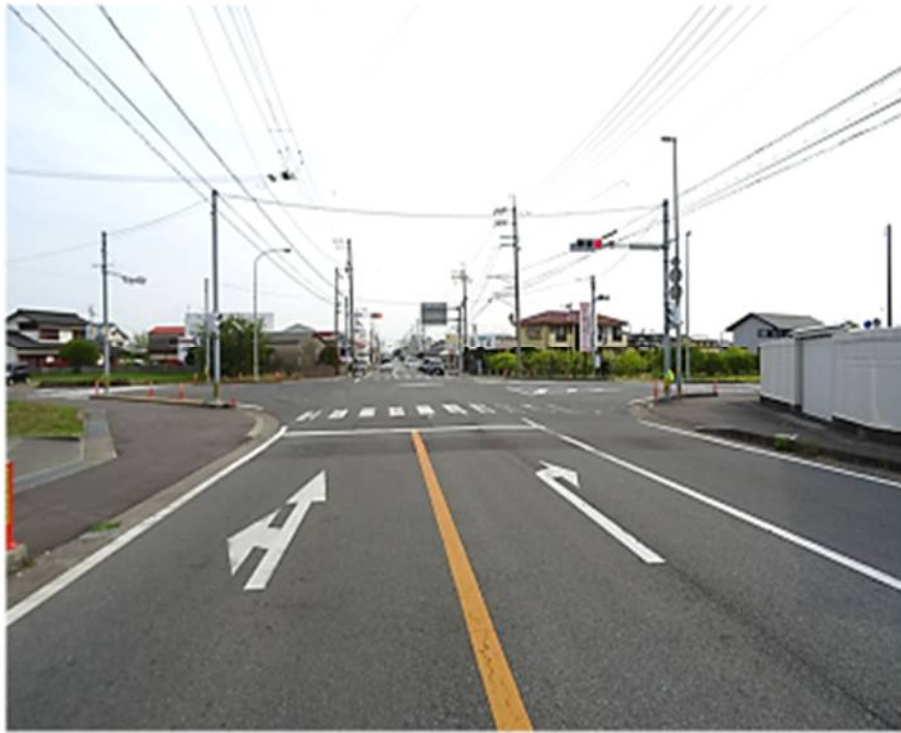
写真4 事故地点（十字路交差点）手前の見通し状況
