事業用自動車事故調査報告書

大型乗合バスの衝突事故（横浜市西区）

令和3年1月22日

調査番号 : 1842101
事業者 : 神奈川中央交通株式会社
本社所在地 : 神奈川県
車 両 : 乗合バス (大型)
事故の種類 : 衝突事故
発生日時 : 平成 30 年 10 月 28 日 21 時 17 分頃
発生場所 : 横浜市西区桜木町 国道 16 号

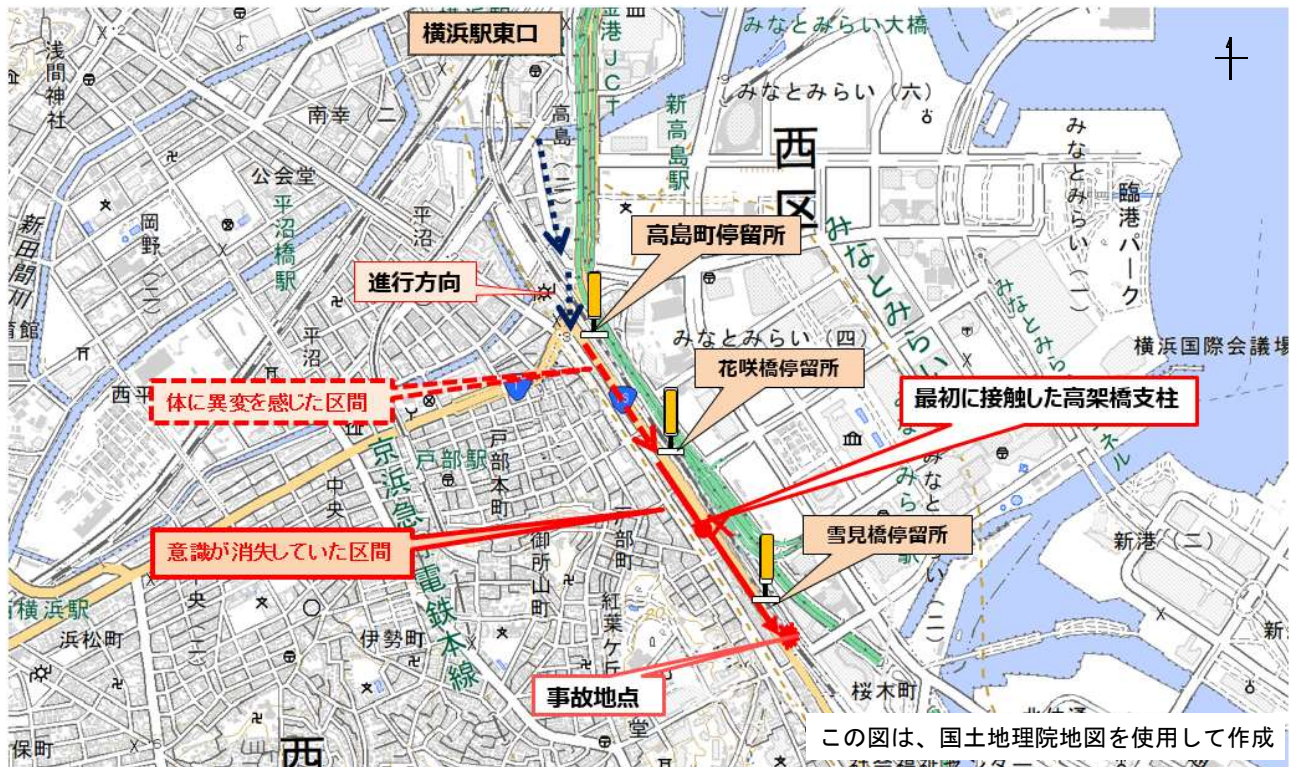
図2 事故地点道路図

- ・事故地点は片側3車線の平坦な直線道路であり、最高速度は60km/hである。
- ・車道外側には歩道が設置されており、車道より高くなっている。
- ・歩道と車道の間にはガードパイプが設置されている。
- ・事故発生地点より前方には、横断歩道及び交差点がある。
- ・衝突した高架橋支柱は、コンクリート製で60cm（幅）×70cm（奥行）の大きさである。

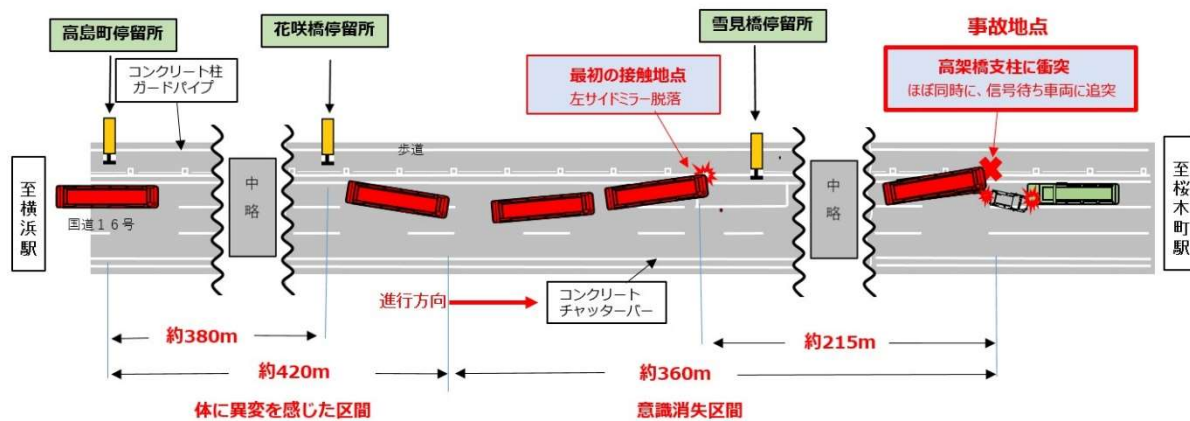
図3 事故状況図

平成 30 年 10 月 28 日 21 時 17 分頃、横浜市西区の国道 16 号において、乗合バス（以下「当該車両」という。）が乗客 6 名を乗せて片側 3 車線直線道路の第一通行帯を走行中、道路左側に逸れて進行して道路左側高架橋支柱に接触し、左側後写鏡を脱落させた。その後当該車両は約 215m 進行を続け、道路左側高架橋支柱に車両前面左側が衝突するとともに、進路前方で赤信号により停止していた乗用車に追突した。乗用車は衝突の衝撃で前方に押し出され、乗用車の前で信号待ちをしていた別の事業者の乗合バスに追突した。

なお、記録が途切れた地点は、事故地点の約215m手前で、高架橋支柱との接触地点直前であった。

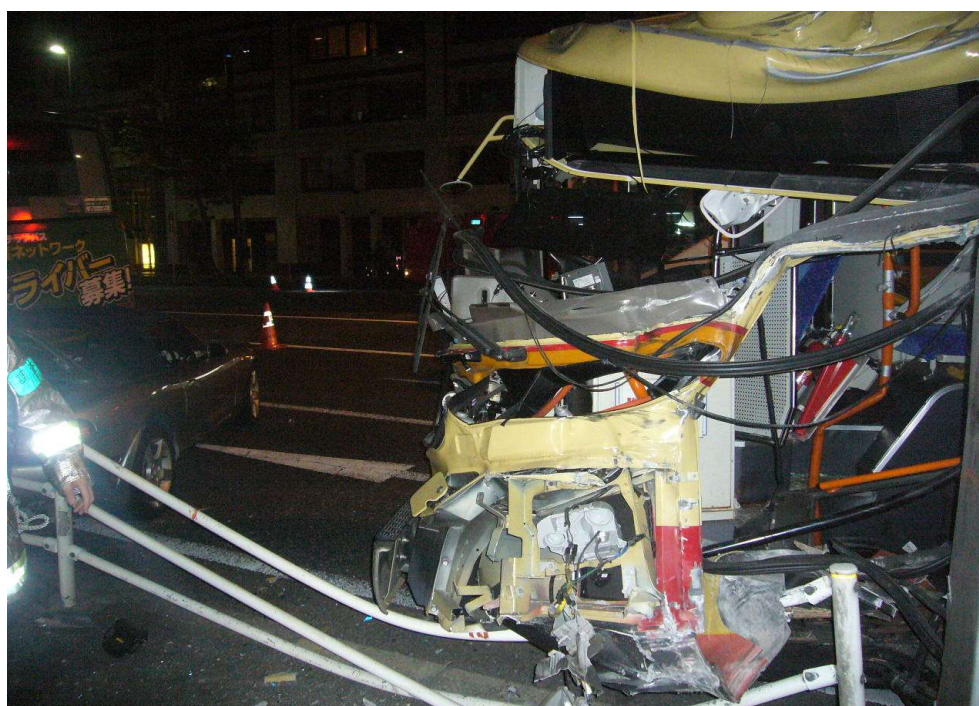
- ・自動車検査証によると初度登録年は平成 27 年であり、事故当時の総走行距離は 152,506km であった。
- ・当該車両は、高架橋支柱に衝突したことにより、車体前部左側が損傷している。

写真3 当該車両の衝突状況（左側面）

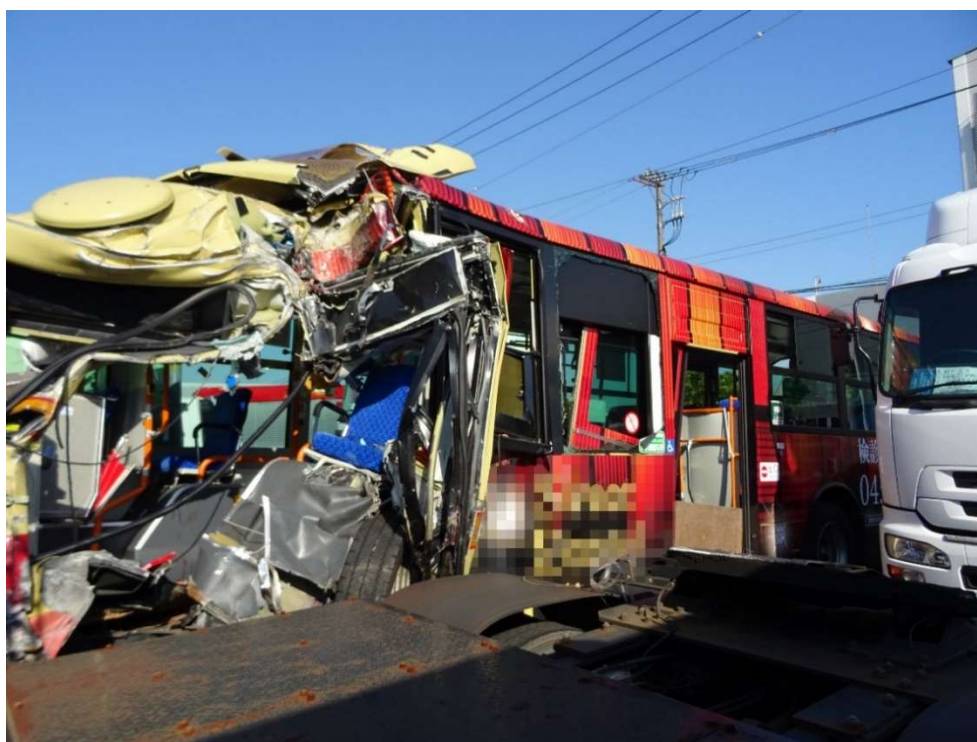
写真5 当該車両の損傷状況（前方）

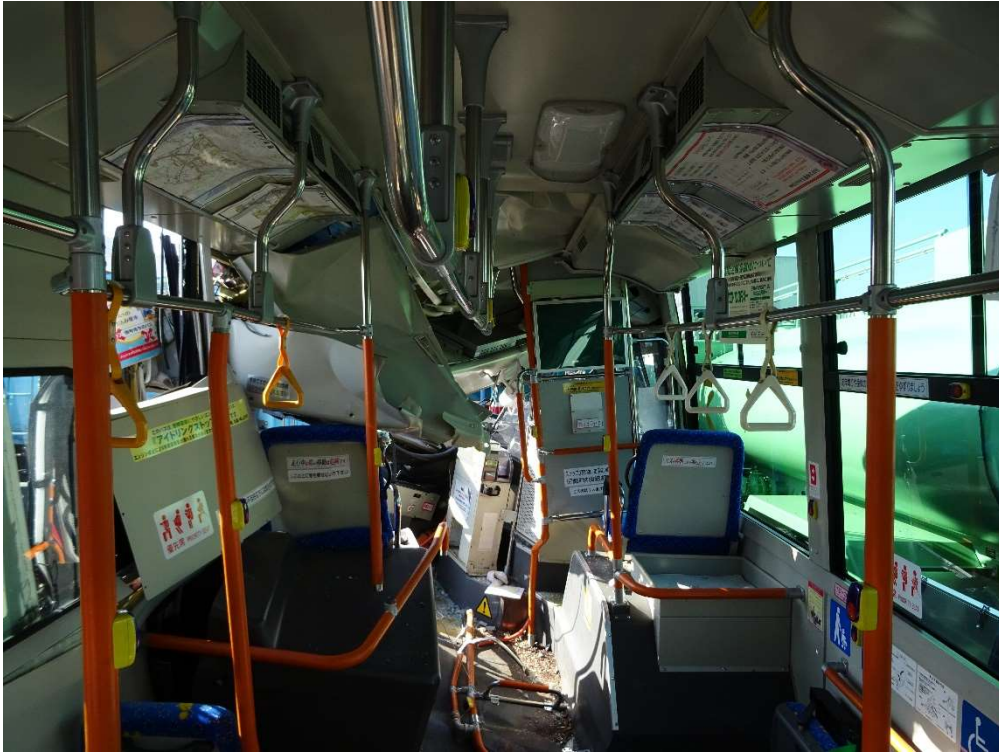
写真6 当該車両の損傷状況（車内）
