大型乗合バスの衝突事故（神戸市中央区）

大型トラックの追突事故（滋賀県蒲生郡竜王町）

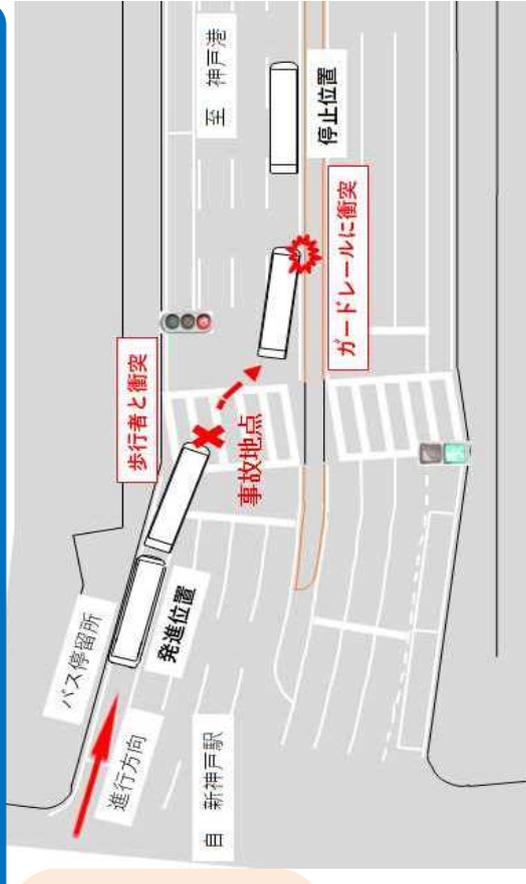
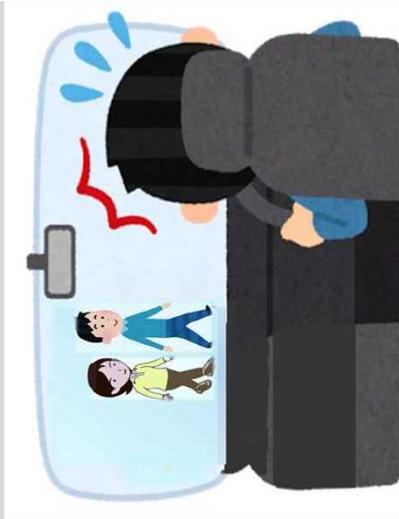
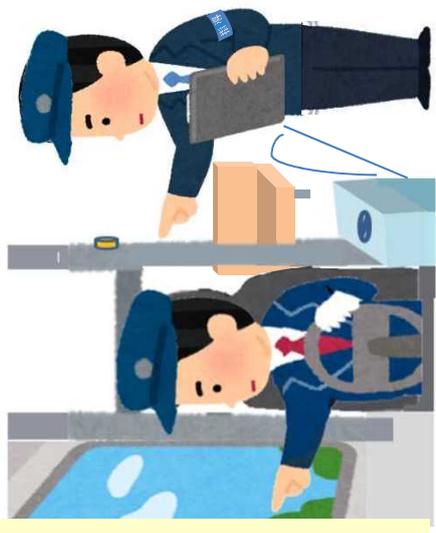
平成31年4月21日14時頃、乗合バスが、乗客が降車した後に、前方の赤信号手前の停止線まで進行し停止するべきところ、**運転者がブレーキペダルとアクセルペダルを踏み間違えたため、赤信号で停止せず進行し、横断歩道を通行中の複数の歩行者に衝突。**

○運転者 ・ 停留所で全ての利用者が降車した後に、道を尋ねるため前扉から乗車してきた外国人に対して道案内を行った。

- ・ **道案内直後の運転操作は、普段の手順と異なり、発進後に、車両前後・側方の安全確認を行い、前扉を閉める操作となっていた。**
- ・ **また、通常の着座位置・着座姿勢に座り直すことなく発進したため、確実なペダル操作を行うことができず踏み間違いを誘発した可能性がある。**

○事業者 ・ 教育計画の内容作成と実施は各営業所に委ねられ、かつ、運行管理統括部門は各営業所の状況を確認せず、**営業所に運転者教育が任せられた状態**となっていた。このため、**運転者教育が適正に実施されていなかった。**

- 事業者 ・ 駅周辺の道案内をやむを得ず運転者が対応することが予想される場合には、**案内チラシの配布等による簡便な道案内方法を検討**しよう。
- ・ ペダル類の踏み間違いや直前横断者の見落とし等を防止するため、**発進時の安全確認・運転操作手順を検討し、運行の安全を確保するよう指導**しよう。
- ・ 運転者教育については、**指導監督指針に基づき、年間計画を策定し、計画に従った運転者教育を実施**しよう。

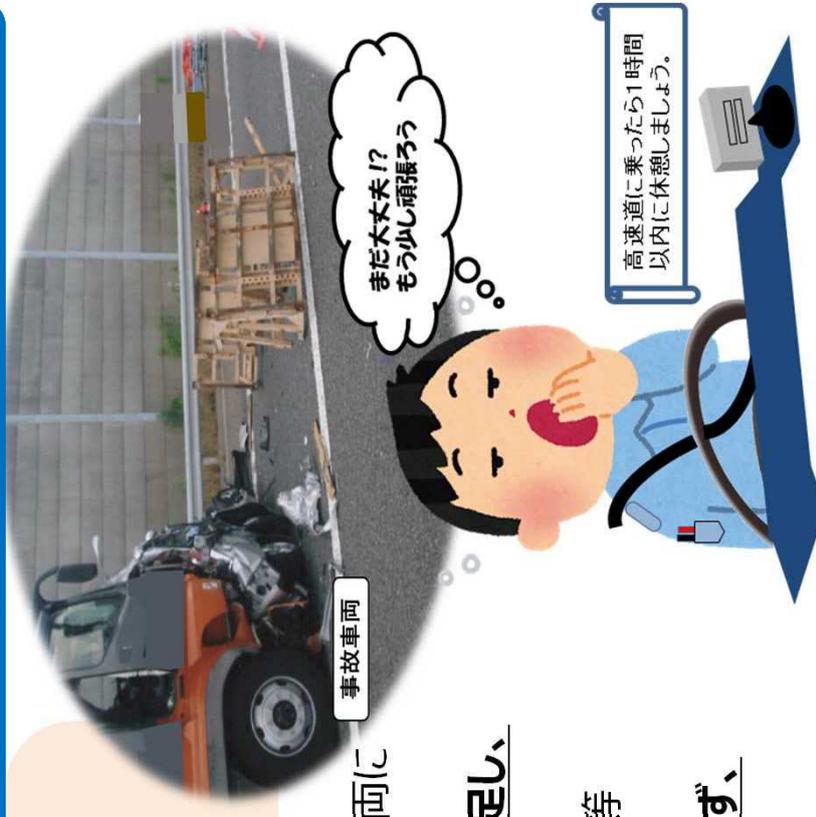
令和元年6月13日13時10分頃、名神高速道路において、居眠り運転の大型トラックが渋滞中の車列最後尾でほぼ停止状態にあった乗用車に追突、3台が絡む多重衝突事故。

- 運転者・眠気を感じたまま運転を継続したことにより居眠り運転となり、前方車両に気付くのが遅れた。
- ・一ヶ月間の運行で休息場所は車中が約半数、かつ、休息期間が不足し、睡眠により疲労回復が十分に図られていなかった。
- 事業者・運行指示書を作成せず、運転者に休息や休憩場所を決めさせていた等運転者に必要な指示を行っていなかった。
- ・電話による点呼を行う際は、運転者から電話がない限り点呼が行われず、健康状態の確認を含めて必要な運行管理を行っていなかった。

- 運転者・乗務中に眠気が生じた場合、運転を継続せず直ちに車両を安全な場所に停止させましょう。
- 事業者・改善基準告示に則した乗務管理を行うとともに、疲労回復のため車中以外の休息場所の確保にも配慮しましょう。
- ・運転者に対し、2泊以上となる運行を行わせる場合、運行指示書を必ず作成し、休憩地点、休憩時間を指定するなど適切な運行指示を行いましょう。
- ・点呼を運転者任せにせず、点呼において運転者の疲労の程度や健康状態等を確認し、安全運行のための必要な指示を行いましょう。
