事業用自動車事故調査報告書

タクシーの衝突事故（北九州市戸畑区）

調査番号 : 2091202
車 両 : タクシー
事故の種類 : 衝突事故
発生日時 : 令和2年12月17日 20時50分頃
発生場所 : 北九州市戸畑区 市道

令和4年12月16日

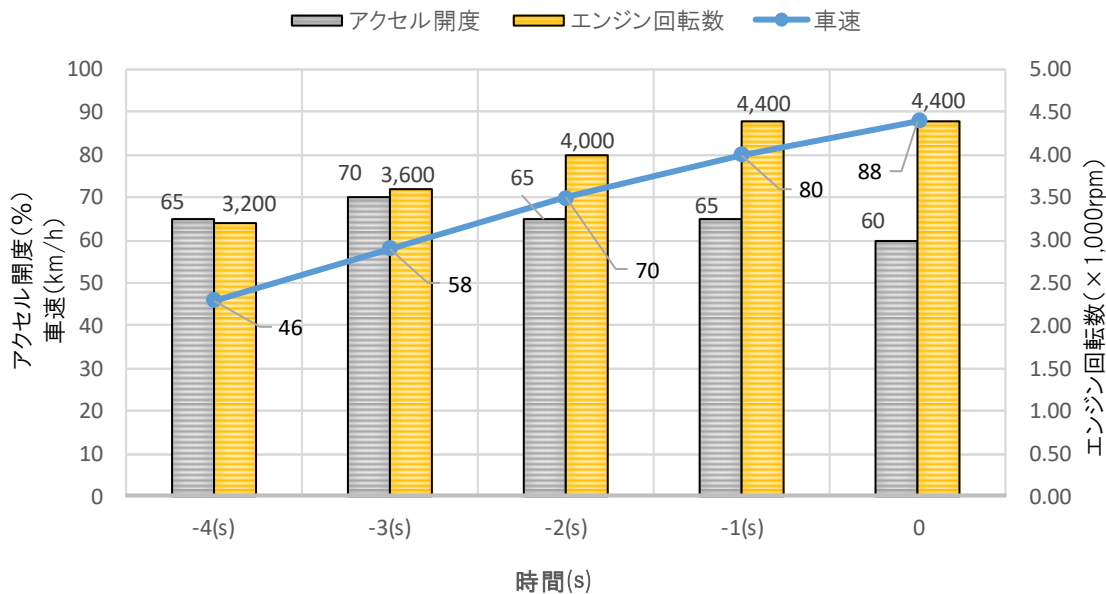
図2 衝突前4秒間のエンジン回転数・車速・アクセル開度

- ・衝突については、車体前面及び側面からの衝突によって車体に生じた速度の変化量が記録されている。
- ・衝突時の車両速度については、事故地点に至る4秒前には46km/h (エンジン回転数: 3,200rpm、アクセル開度⁵: 65%) であったが、その後1秒毎に58km/h (3,600rpm、70%)、70km/h (4,000rpm、65%)、80km/h (4,400rpm、65%) と加速しており、事故地点では88km/h (4,400rpm、60%) に達している (図2参照)。この間、アクセル開度は、60%から70%の範囲にあるが、一方、ブレーキ信号については、全て「OFF」が記録されており、事故地点までブレーキが全く操作されなかったことが示されている。
- ・エアバッグとシートベルトプリテンショナー⁶は、事故地点後0.019秒で作動していることを示す数値が記録されている。

また、2.1.2.1 に記述したように、当該車両に装着されていた EDR の記録によると、事故地点の車両速度は 88km/h であり、事故地点に至るまでの 4 秒間で 46km/h から 88km/h まで、連続して加速を続けていたことがわかる（図 2、図 4 参照）。当該記録によると、当該車両は約 90km/h まで、平均して加速度 $0.3G^{11}$ の加速をしたことになり、これは当該車両がアクセル操作による加速状態にあったことに加え、事故地点前 100m の地点から事故地点までの道路が下り勾配（約 11%（国土地理院の地理院地図（電子国土 web）のデータを使用して算出した値））であったことも、これほどの急加速の要因となったものと考えられる。

同じく同図によると、この時、エンジン回転数が高く、アクセル開度が 70% 近くに達しており、アクセルペダルがかなり深く踏み込まれていることがわかるが、この間、ブレーキ操作信号が全く記録されていないことから、当該運転者は右脚でアクセルペダルを踏み込んだ状態を続け、ブレーキペダルに踏み替える等の回避措置を行うことができなかったものと考えられ、このことが上記の急加速に繋がったものと考えられる。

そして、アクセル開度が 100% 近くまでにならず 60%～70% で上下していることについては、運転者の誤認によるペダル踏み込み（ブレーキペダルとの踏み間違い等）や明確な意思によるペダル踏み込みなどがなされていたというより、運転者が意識を喪失するなどの理由で体重の一部が右脚にかかってアクセルペダルが踏み込まれた状態となり、その後も事故地点までその踏み込み量が制御される状態になかったという可能性が高いと考えられる。

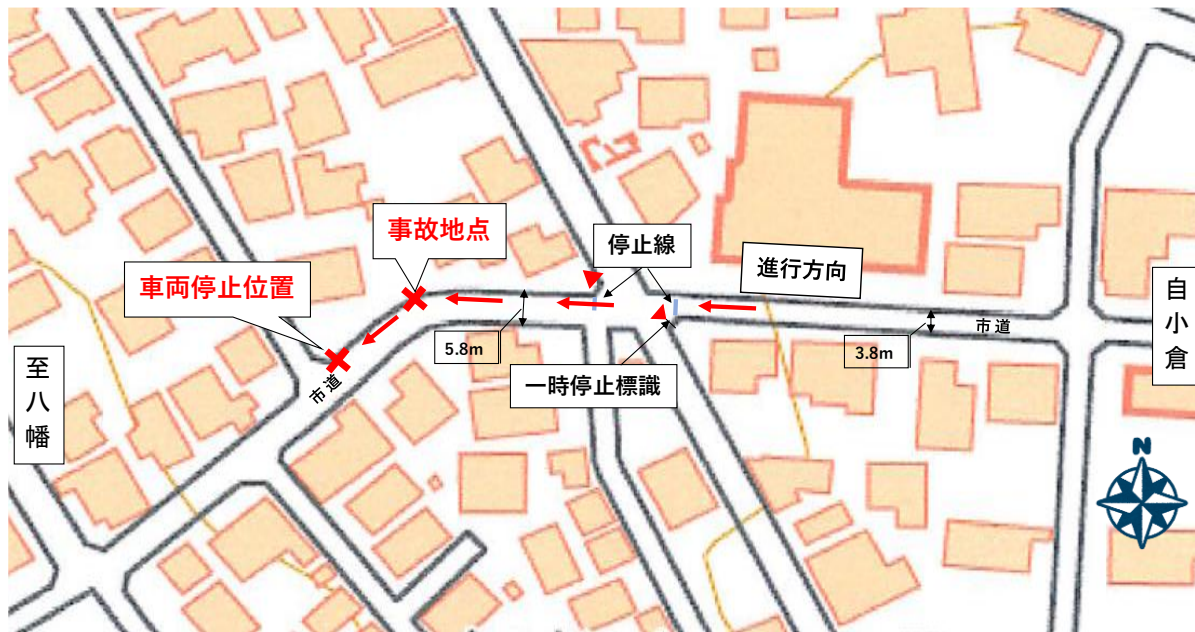
参考図 1 事故地点道路図

事故地点付近は、アスファルト舗装された左カーブ（曲率半径27.4m、下り勾配約10%）の道路である。

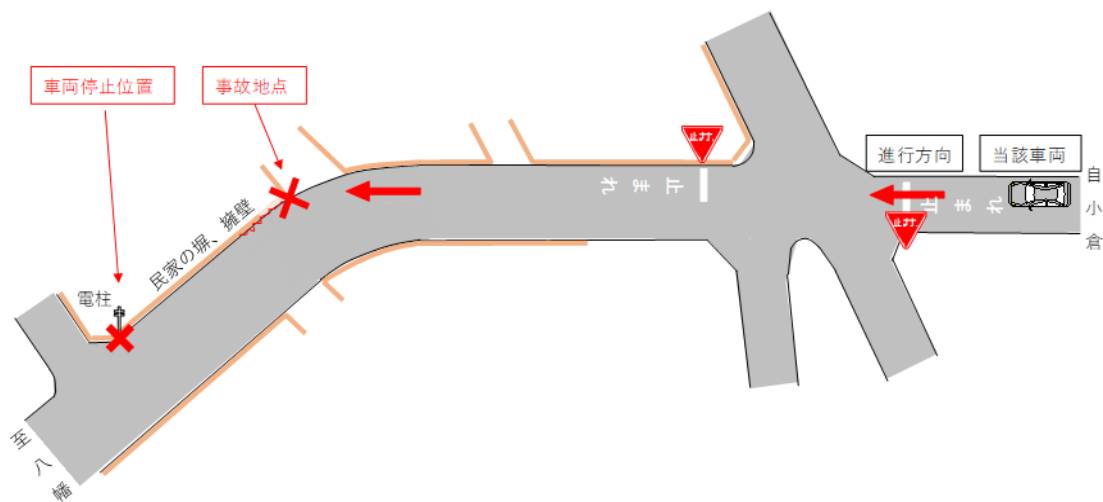
参考図 2 事故地点見取図

本事故による当該車両の状況については、2.3.1.1 に記述したように、当該車両の右前部が大きく破損していることから、一時停止標識及び停止線がある交差点を過ぎた後、そのまま直進し、最初に右前輪位置付近を事故地点に高速のまま衝突させ、そ

の後、右前輪を失いながらも車体右側を塀及び擁壁に接触させながら前進を続け、その先にある電柱と衝突して停止したものと推定される（参考図2参照）。

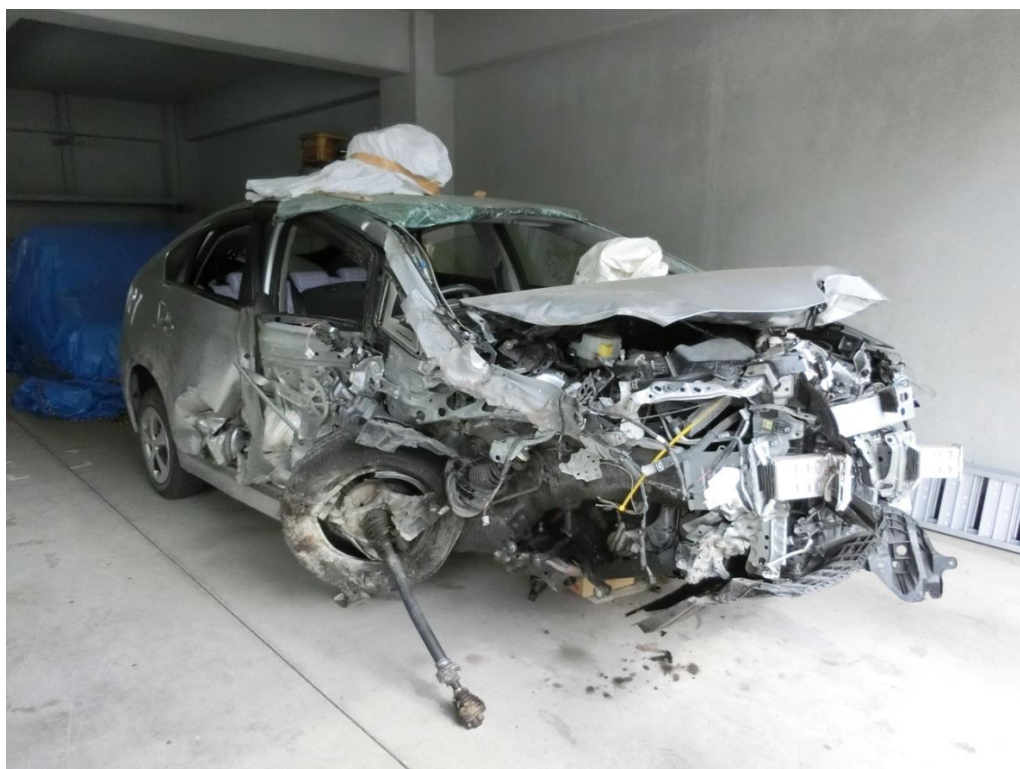
写真1-1 当該車両（右前方から）

- ・当該車両には、衝突被害軽減ブレーキ、車線逸脱警報装置等の安全運転支援装置は装備されていない。
- ・当該車両の破損状況については、車体右前部の破壊が大きく、車体右側下部のメインフレームの変形は小さいものの、それより外側の構造が大きく変形、後退しており原形をとどめていない。変形は客室のサイドシル⁹にまで及びドアも大きく変形している（写真1-1～1-4参照）。

また、右ドライブシャフトは駆動系から外れ、右前輪が車体から分離した状態となっている（写真1-1参照）。

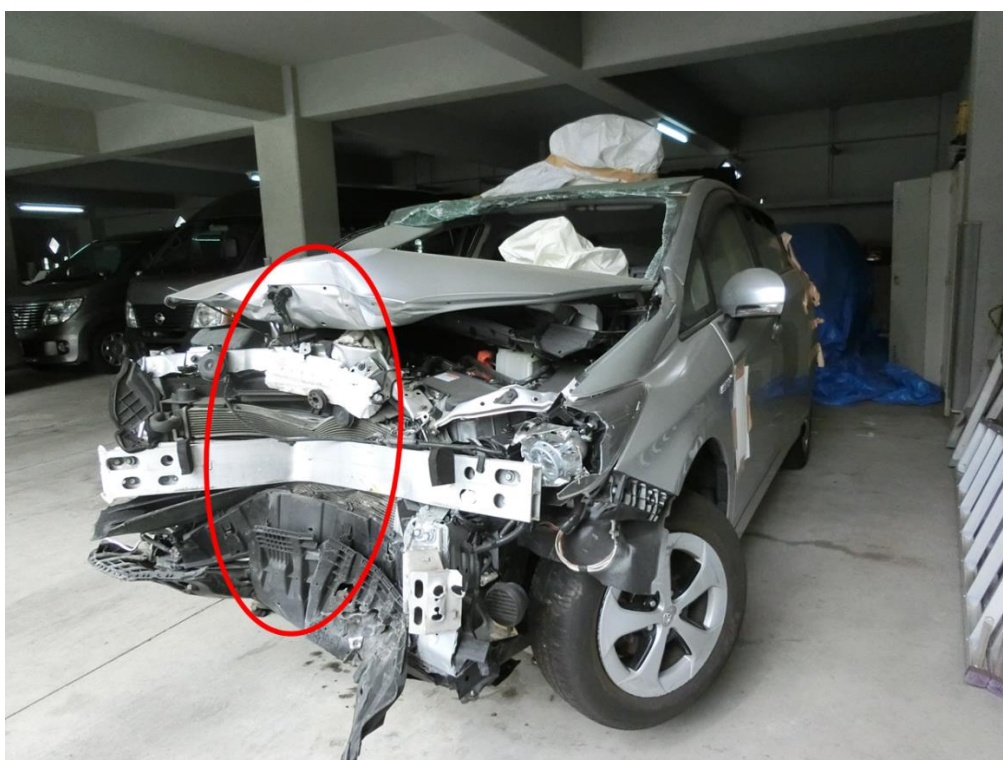
なお、電柱と衝突したとみられる変形（エンジンフード前端部及びフロントバンパー中央部分）も観察されるが、その他の変形部位と比較すれば変形量はそれほど大きくない（写真1-3参照）。

写真 1 - 3 当該車両（左前方から：○印は電柱との衝突部分）

なお、電柱との衝突によると見られる変形がそれほど大きくないことから、塀部分と激しく衝突した後、電柱と衝突した時点では車両の速度はかなり低下していたものと考えられる。

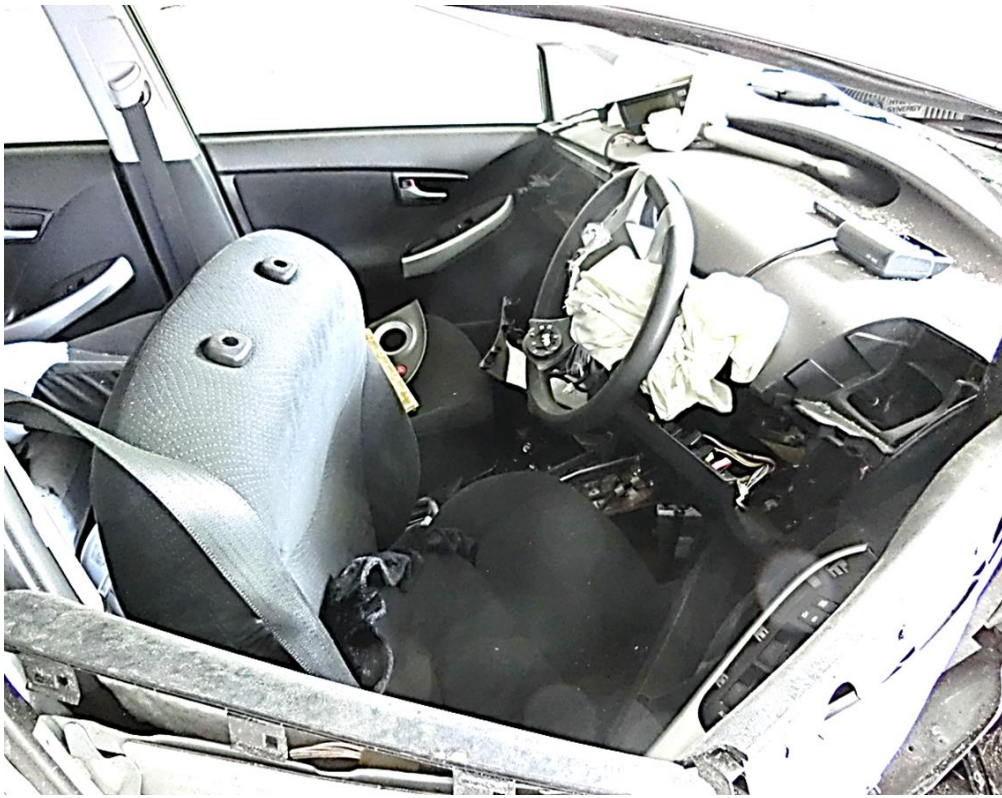
写真1-4 当該車両（車室内）

され、さらに、前後部座席カーテンシールドエアバッグ⁸が装備されていたが、本事故においては運転者席及び助手席のエアバッグ以外は作動していない（写真1-4参照）。

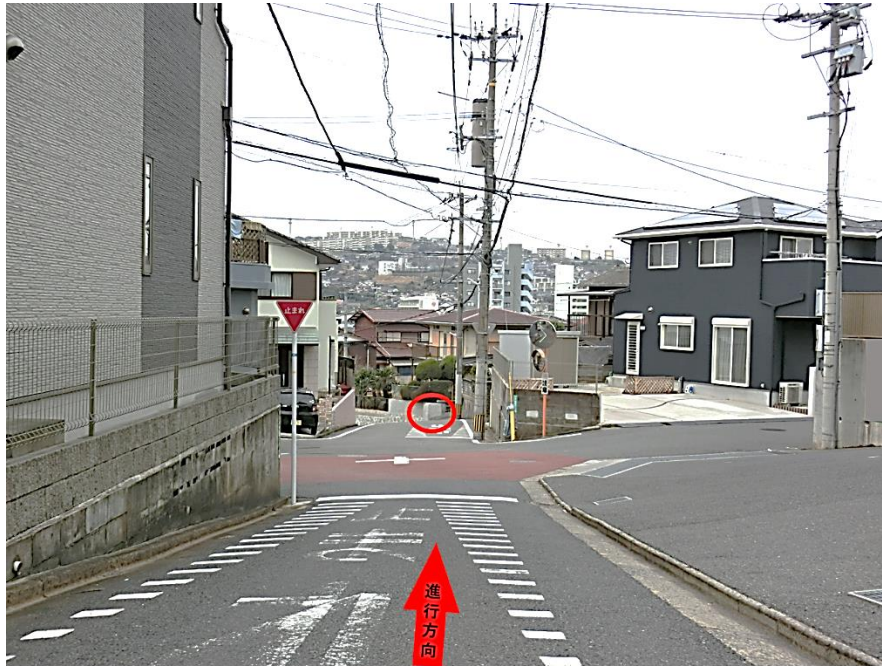
写真 2 - 1 事故地点手前から事故地点（○部分）を望む

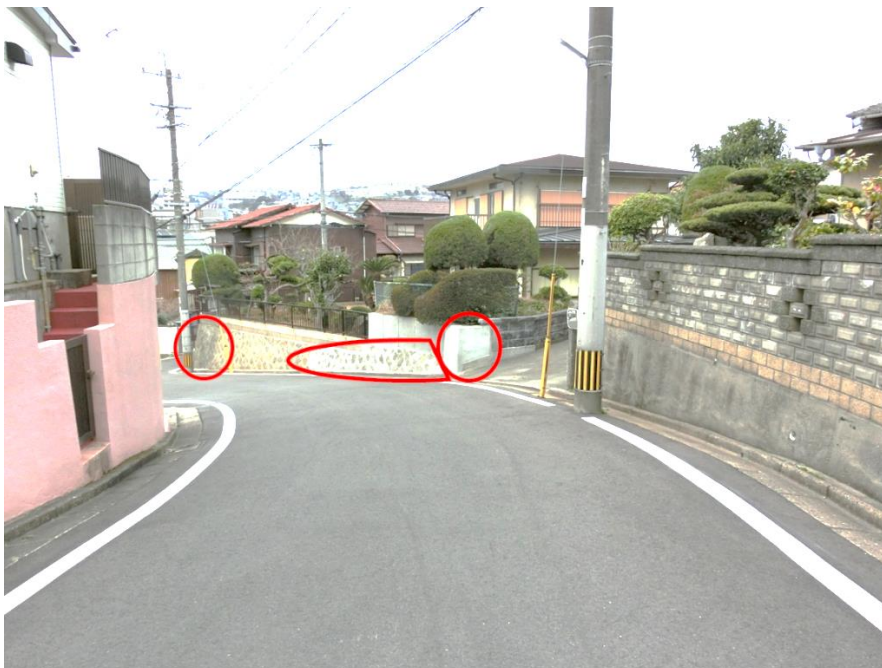
写真 2 - 2 当該車両が衝突した民家の塀、擁壁及び電柱（○部分）
（撮影は修復後）
