# 事業用自動車事故調査報告書

大型タンク車の追突事故（北海道石狩郡当別町）

調査番号 : 1711206  
車 両 : 大型タンク車  
事故の種類 : 追突事故  
発生日時 : 平成 30 年 2 月 13 日 10 時 36 分頃  
発生場所 : 北海道石狩郡当別町 国道 337 号

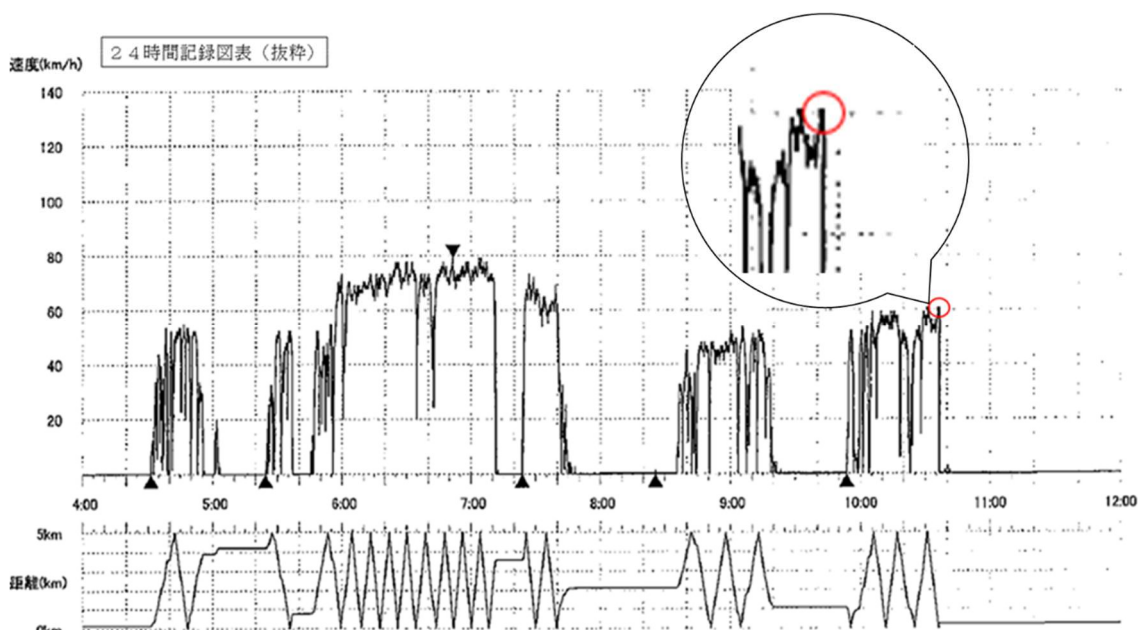
図 2-1 事故当日の運行記録計の 24 時間記録 (○は事故発生付近)

20km/h 程度まで減速し、その後、約 55km/h まで加速している。走行距離の記録図によると事故地点の約 8 km 手前であることや当該所長の情報から、蕨岱ランプを右折した記録と思われる。そこからは、平均 55km/h の速度で走行している。

- ・事故発生付近の 4 分間記録図表によると、10 時 34 分頃から速度は平均 55km/h で走行しているが、10 時 36 分頃に約 60km/h から急激に速度が低下して 0 km/h を示すに至っている。事故の直前にブレーキ操作によると思われる速度変化は見られない。
