# 事業用自動車事故調査報告書

大型トラックの追突事故（山梨県甲州市）

令和5年9月22日

調査番号 : 2122201  
車 両 : 大型トラック  
事故の種類 : 追突事故  
発生日時 : 令和3年7月14日 21時22分頃  
発生場所 : 山梨県甲州市 中央自動車道

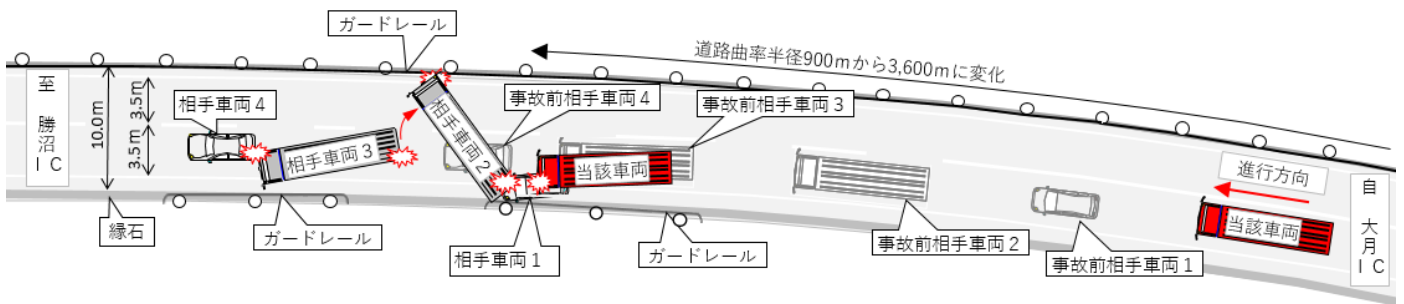
参考図 2 事故地点見取図

1 及び 2.1.2 に記述したように、当該車両は、約 75km/h で同じ車線の前方に停止していた相手車両 1 に衝突し、その後相手車両 1 を押しながら一体となって前進し、その状態のままさらに前方に停止していた相手車両 2 に衝突して、これも押しながら前進した後、停止している（参考図 2 参照）。

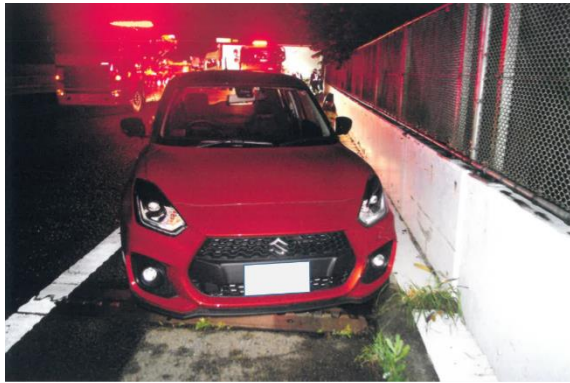
写真4-1 相手車両4の車両前部

- ・相手車両 4 は、自動車検査証によると、乗車定員 5 名の普通乗用、箱型で、運転者 1 名が乗車していた。
- ・相手車両 4 は、相手車両 3 が衝突したことで、車両後部左側が損傷した（写真 4-1、4-2 参照）。
