北海道5人死亡

トラック側ブレーキ痕なし

斜めに衝突、被害拡大か

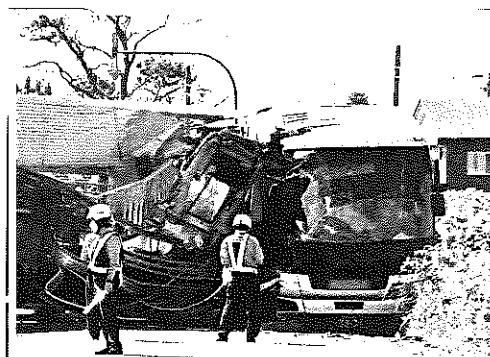
トラックと衝突した長距離バスは、右前部から右側面にかけて激しく損傷した(18日、北海道八雲町で)

また、バスが大破したのは車体の一部に強い力が加わるオフセット衝突が原因とみられることが、捜査関係者への取材でわかった。

バスは運転席がある右前部から右側面にかけて激しく損傷しており、犠牲となつた乗客3人は、運転手のすぐ後ろの席から縦一列に並んで座っていた。
